**progetto, coordinamento, sicurezza e  
direzione lavori per intervento di  
consolidamento strutturale, restauro e  
ripristino cortile pensile dei cani in corte  
nuova | palazzo ducale | mantova**

**progetto esecutivo**

**relazione tecnica esecutiva di restauro  
facciate**

**ES | R.02**

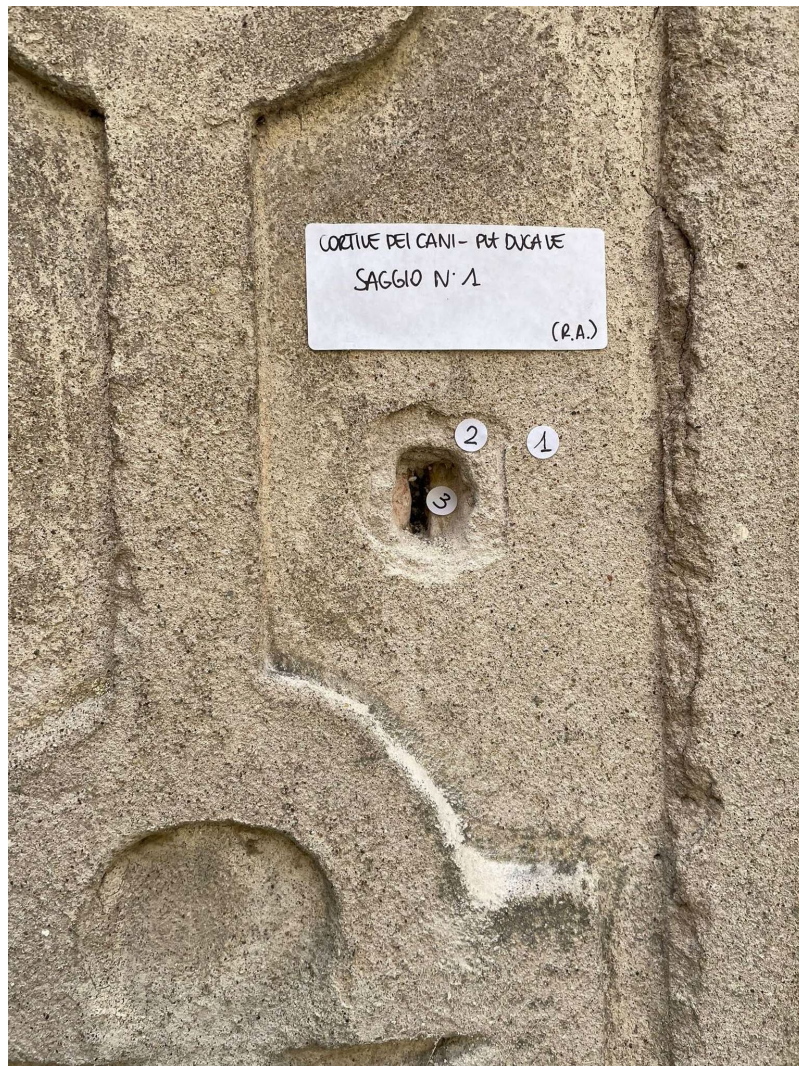
## **SAGGIO n° 1**

- 1** intonaco di finitura (2 mm di spessore) a base di calce e sabbia fine
- 2** intonaco di spessore 2 cm che poggia sul paramento murario
- 3** mattone

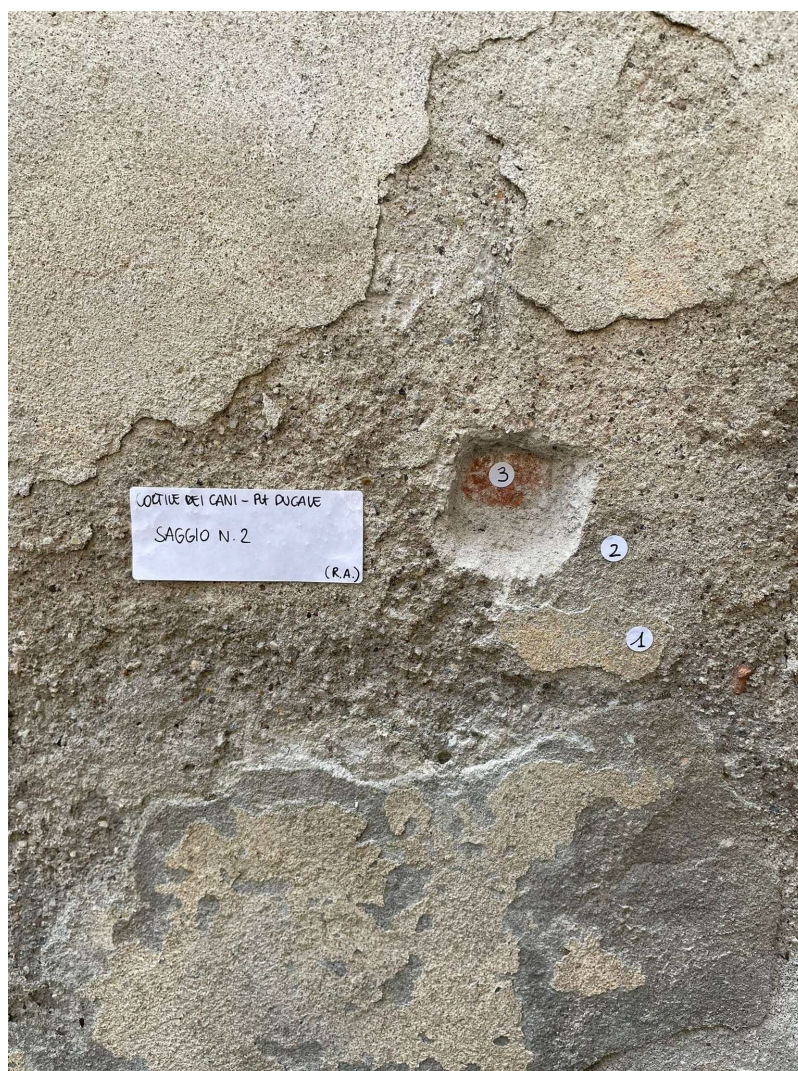
## **SAGGIO n° 2**

**1** stabilitura tinta in giallo ocre

**2** intonaco (1,5 cm) a base cementizia e inerti di granulometria medio grande

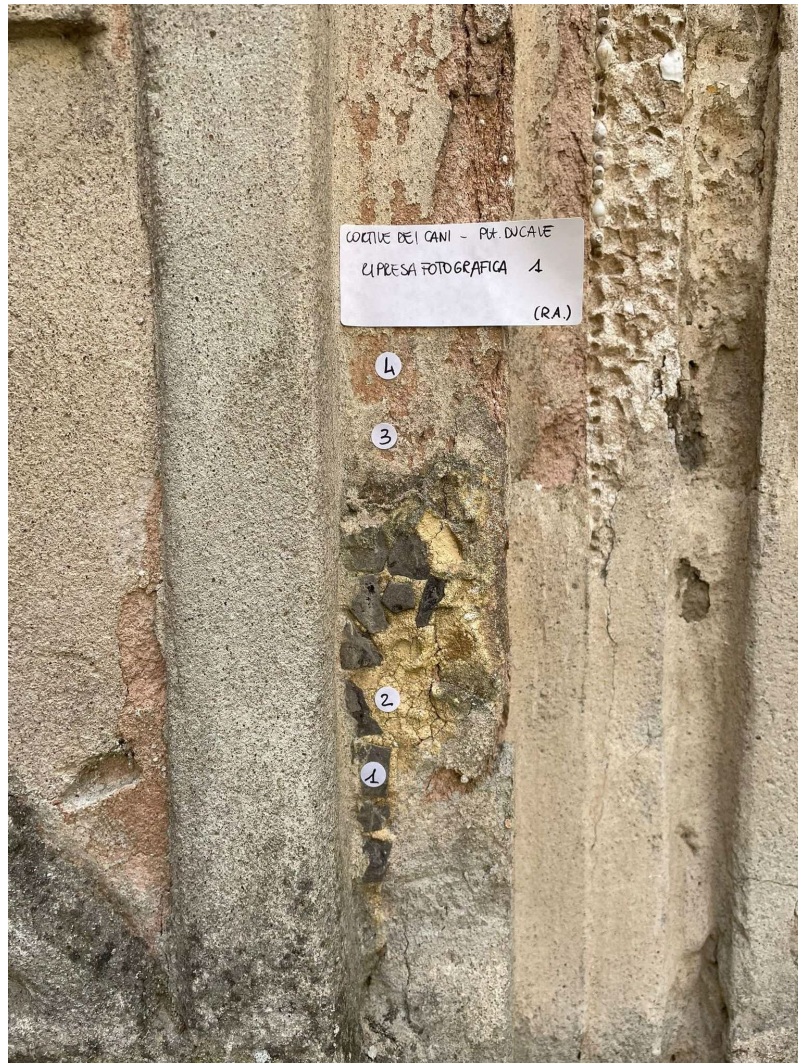
## **RIPRESA FOTOGRAFICA n° 1**

- 1** tessere musive
- 2** strato di intonaco posto come “letto” delle tessere lapidee di colore giallo
- 3** scialbo colore beige
- 4** intonaco in cocciopesto a formare la modanatura e che poggia su paramento murario

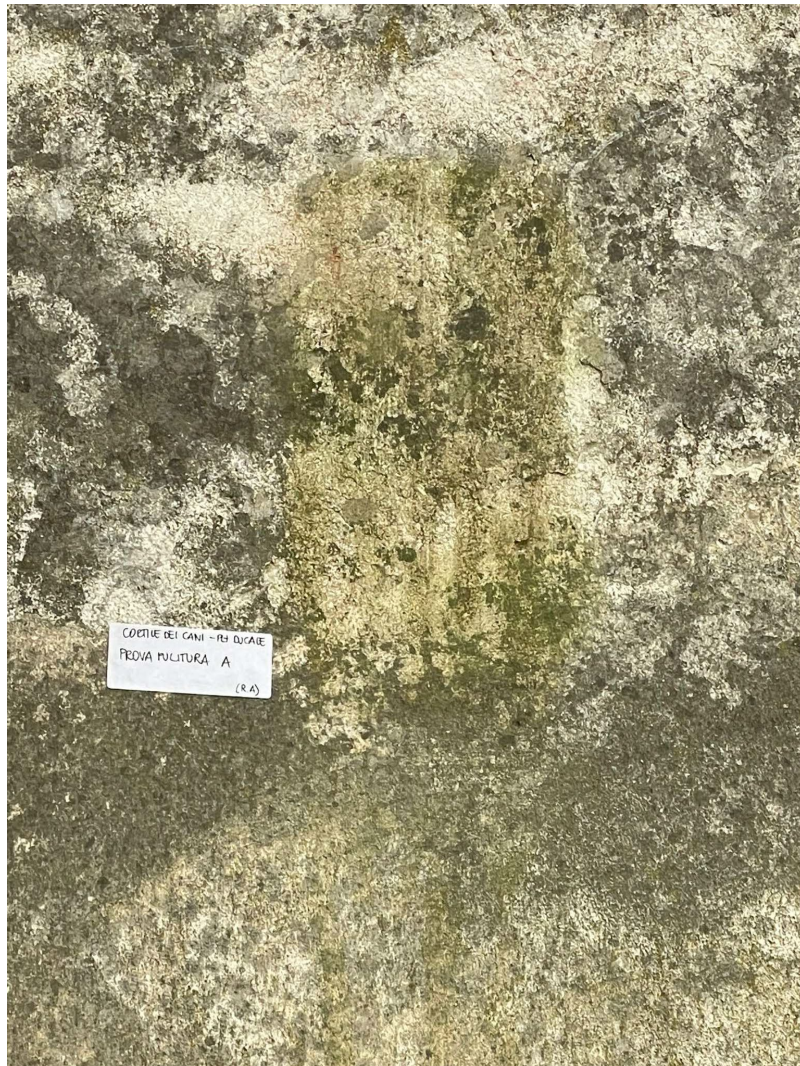
## **PROVA DI PULITURA “A”**

Due applicazioni di Biotin T (CTS) a distanza di un giorno l’una dall’altra;  
operazione da ripetere con un’ulteriore applicazione poiché presenta ancora muschio verde aderente alla superficie

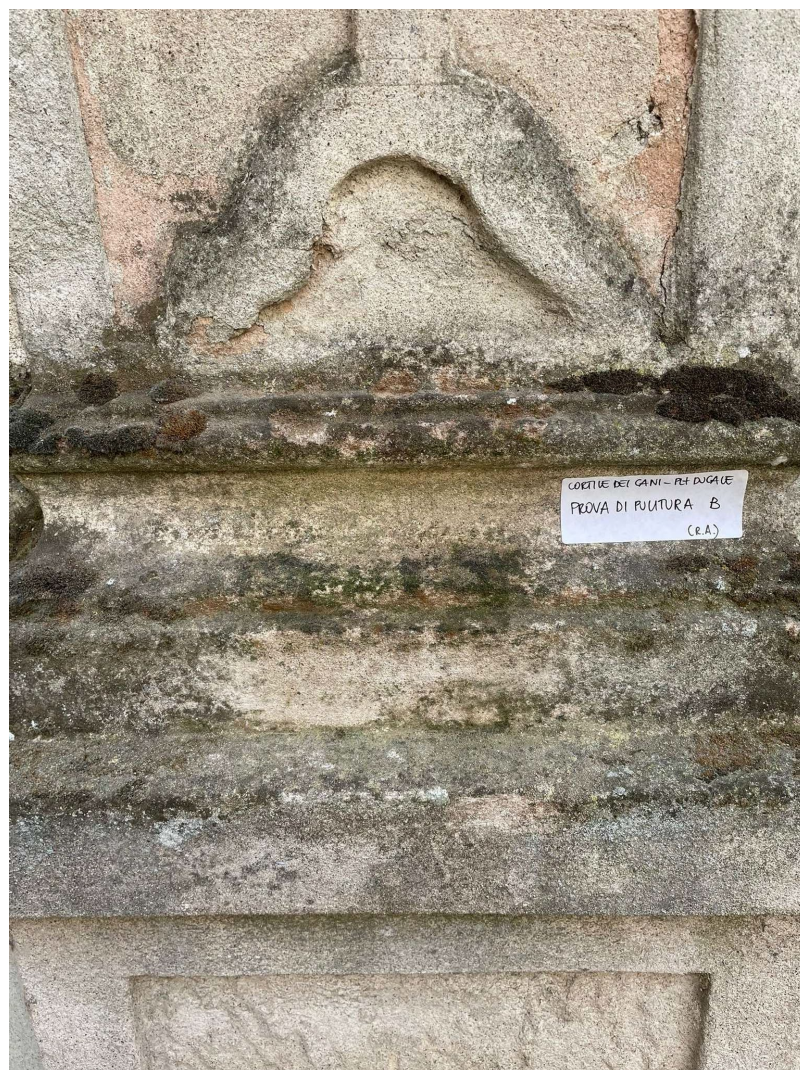
## **PROVA DI PULITURA “B”**

Due applicazioni di Biotin T (CTS) a distanza di un giorno l'una dall'altra;  
operazione da ripetere con un'ulteriore applicazione poiché presenta ancora muschio verde aderente alla superficie

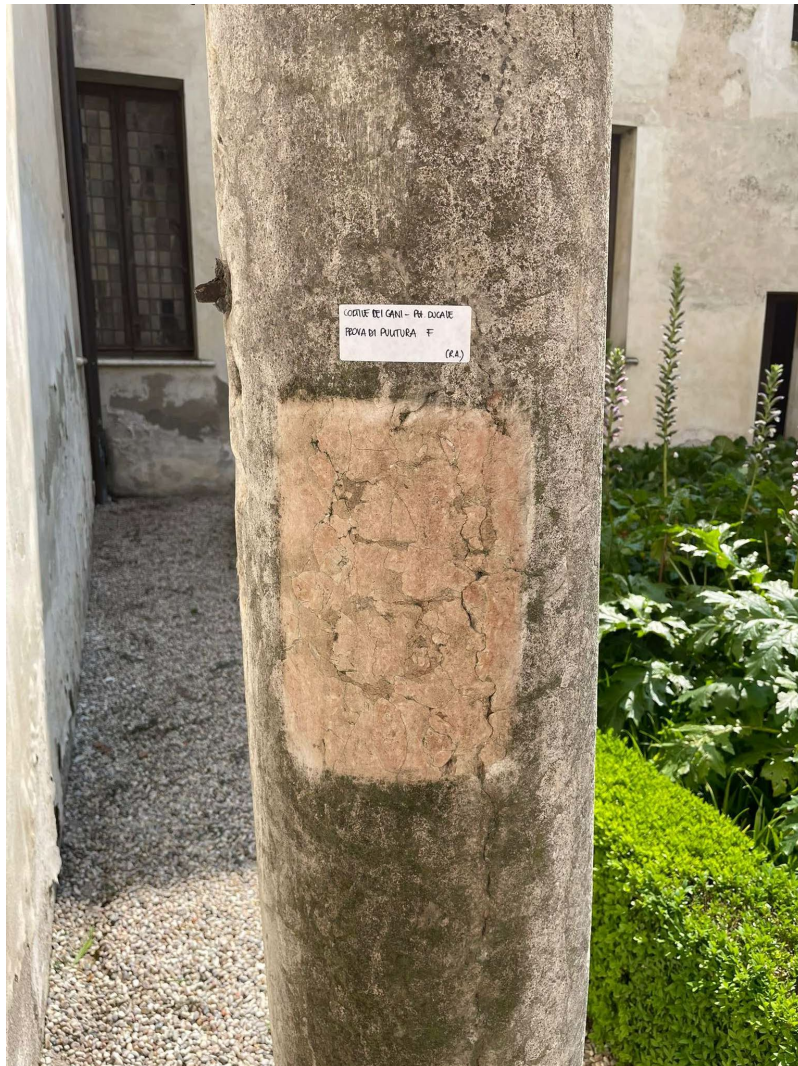
## **PROVA DI PULITURA “F” (COLONNA)**

Applicazione di carbonato d’ammonio saturo con interposta velina per 20 min e successivamente sciacquato con acqua deionizzata con l’ausilio di uno spazzolino in nylon
