Progetto, coordinamento, sicurezza e direzione lavori per intervento di consolidamento strutturale, restauro e ripristino Cortile pensile dei Cani in Corte Nuova e realizzazione scala d'emergenza esterna, Palazzo Ducale, Mantova

Progetto Esecutivo

sezione nord  
mappa del degrado

ES | F.09

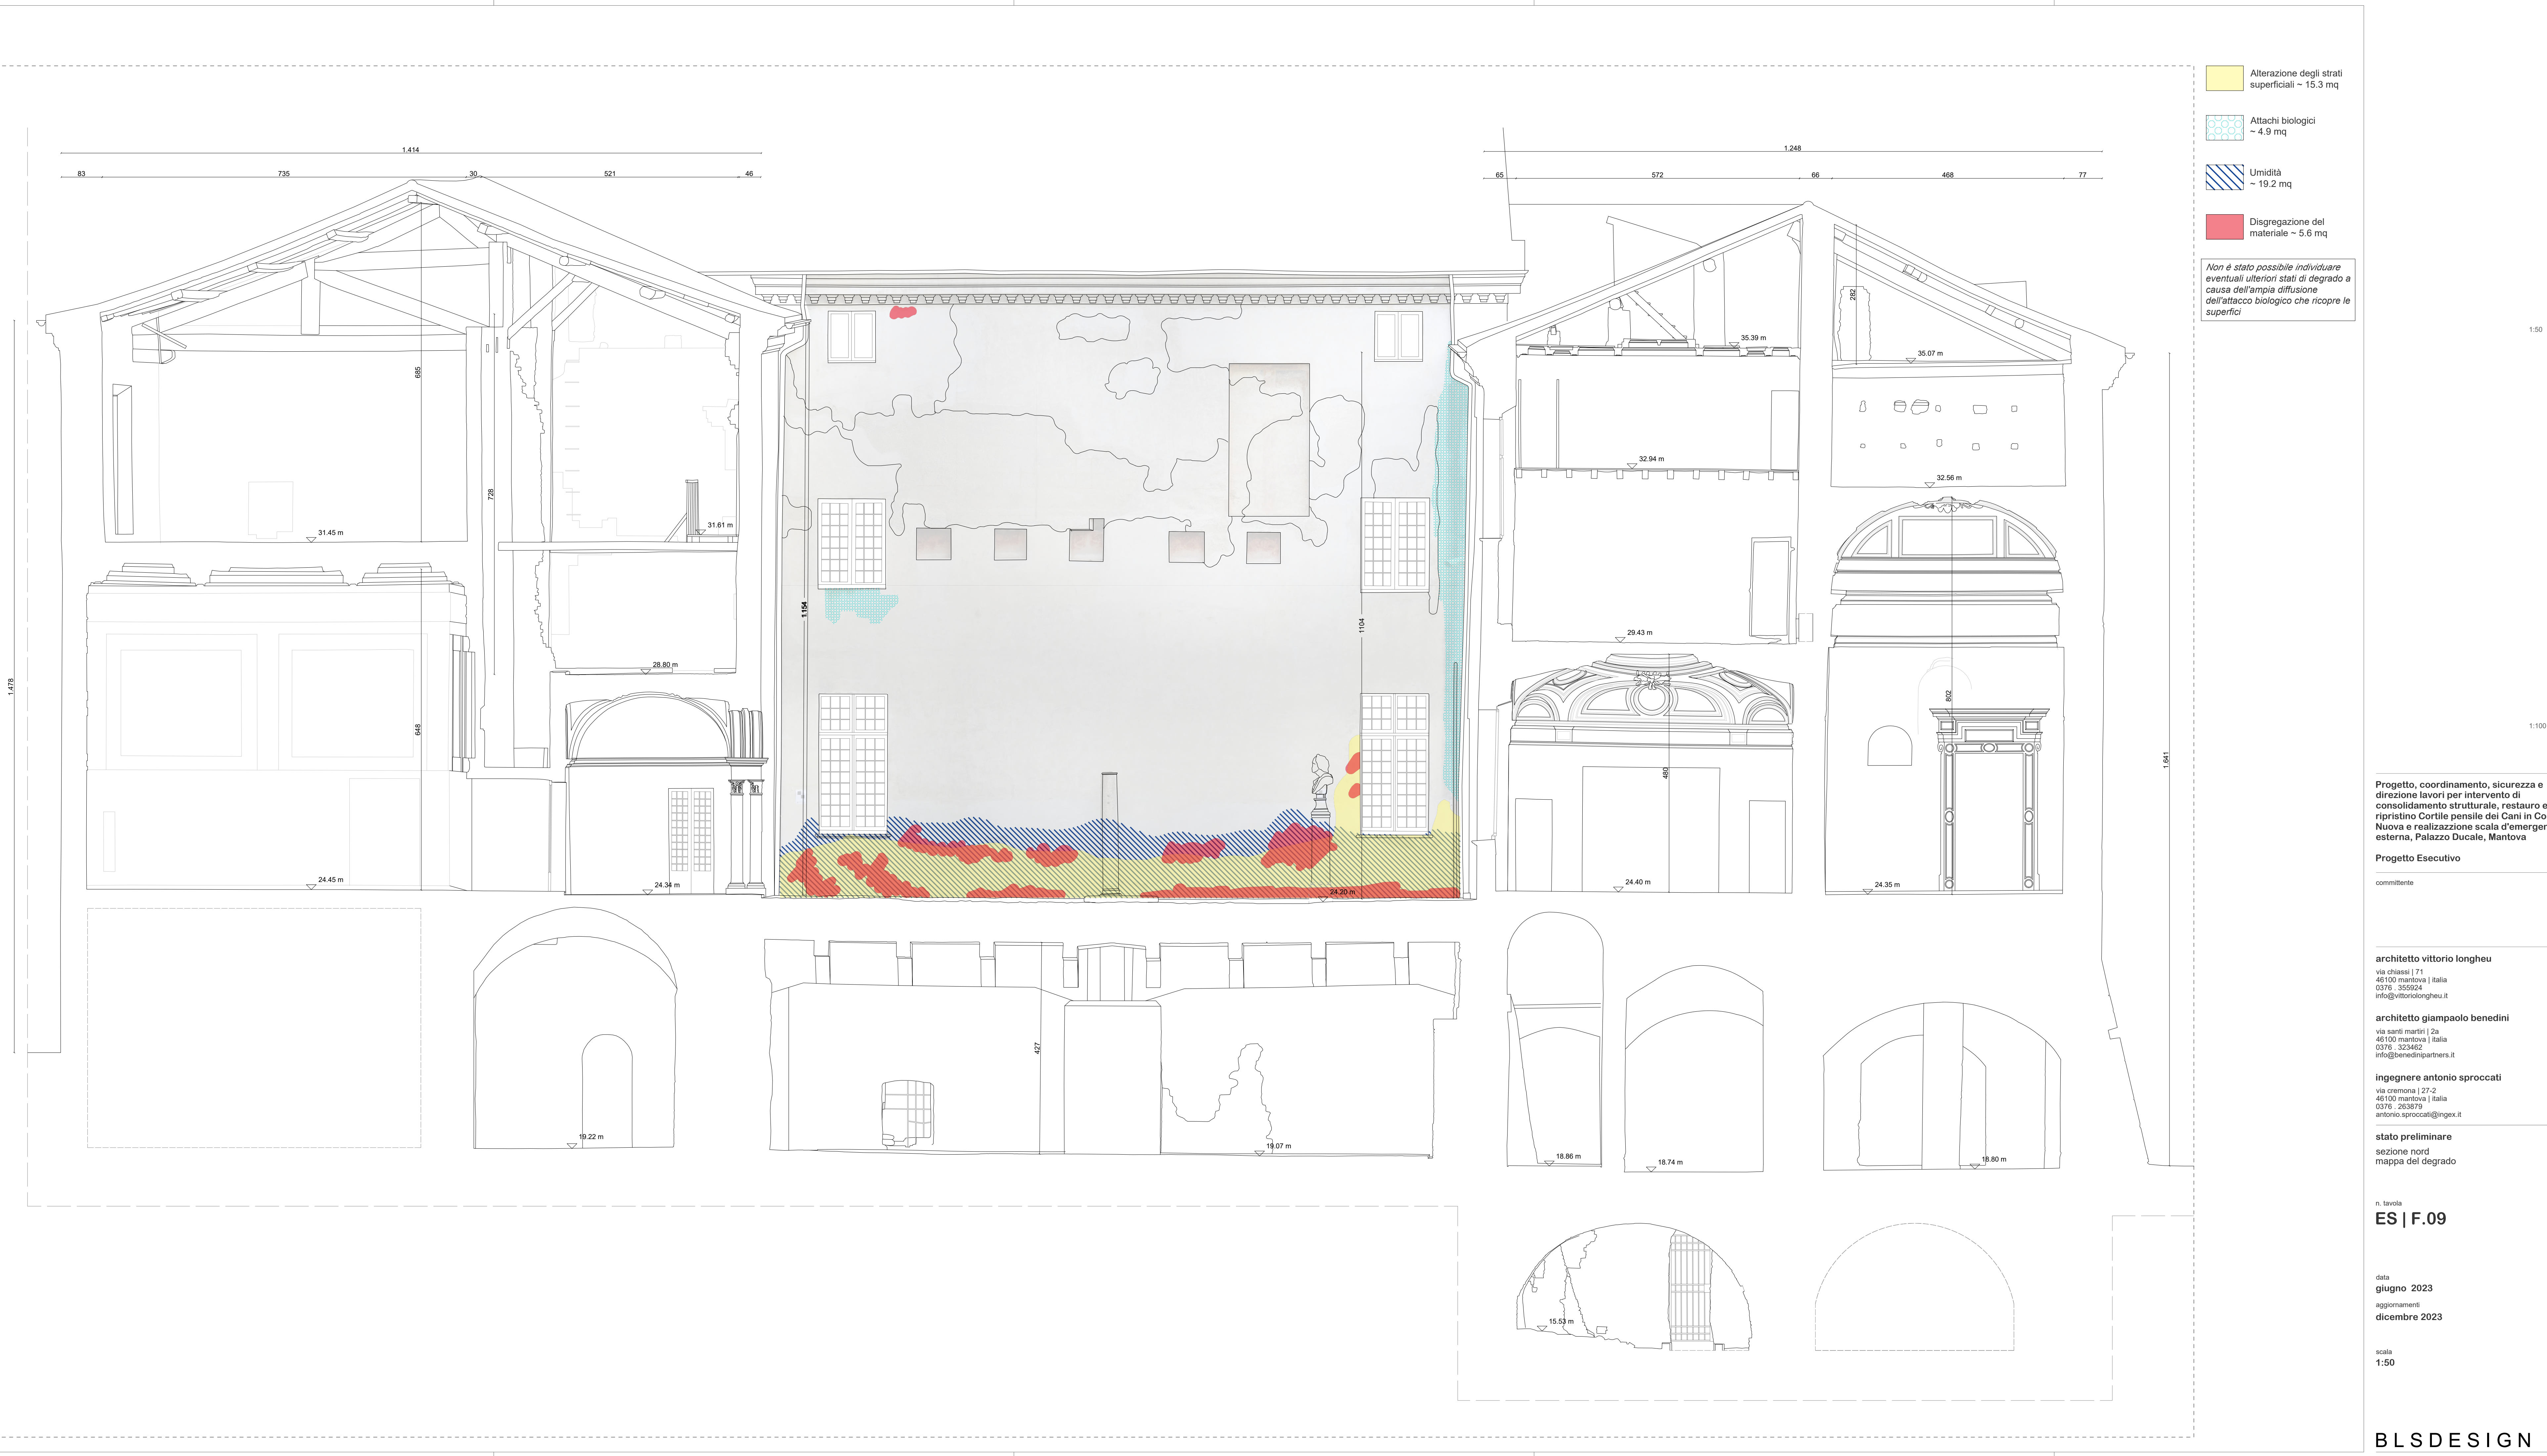
- Alterazione degli strati superficiali ~ 15.3 mq
- Attachi biologici ~ 4.9 mq
- Umidità ~ 19.2 mq
- Disgregazione del materiale ~ 5.6 mq

Non è stato possibile individuare eventuali ulteriori stati di degrado a causa dell'ampia diffusione dell'attacco biologico che ricopre le superfici
