**progetto, coordinamento, sicurezza e  
direzione lavori per intervento di  
consolidamento strutturale, restauro e  
ripristino cortile pensile dei cani in corte  
nuova | palazzo ducale | mantova**

**progetto esecutivo**

**relazione strutturale**

**ES | R.03**

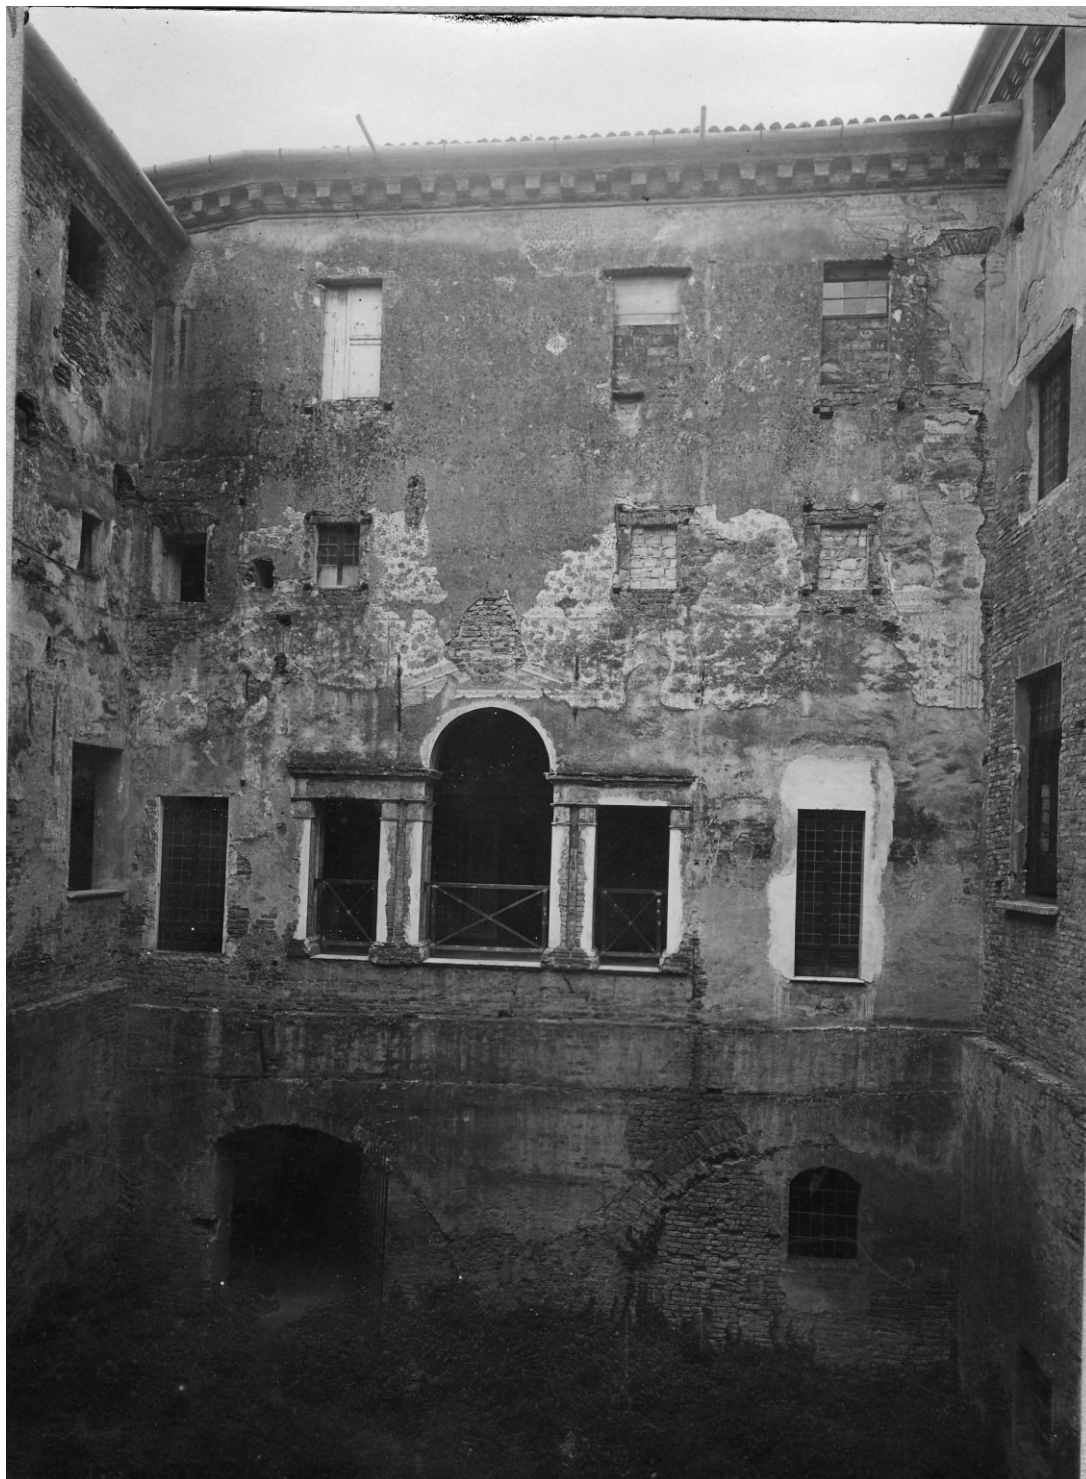
Figura 1-2 Vista del cortile verso OVEST prima della realizzazione del solaio nel 1930 (loggia al piano nobile, archi al piano interrato)

La seguente Figura 1-5 mostra il cortile nel suo stato attuale, si noti la loggia sul lato OVEST e le decorazioni sul lato SUD già visibili nelle precedenti Figura 1-2 e Figura 1-3.

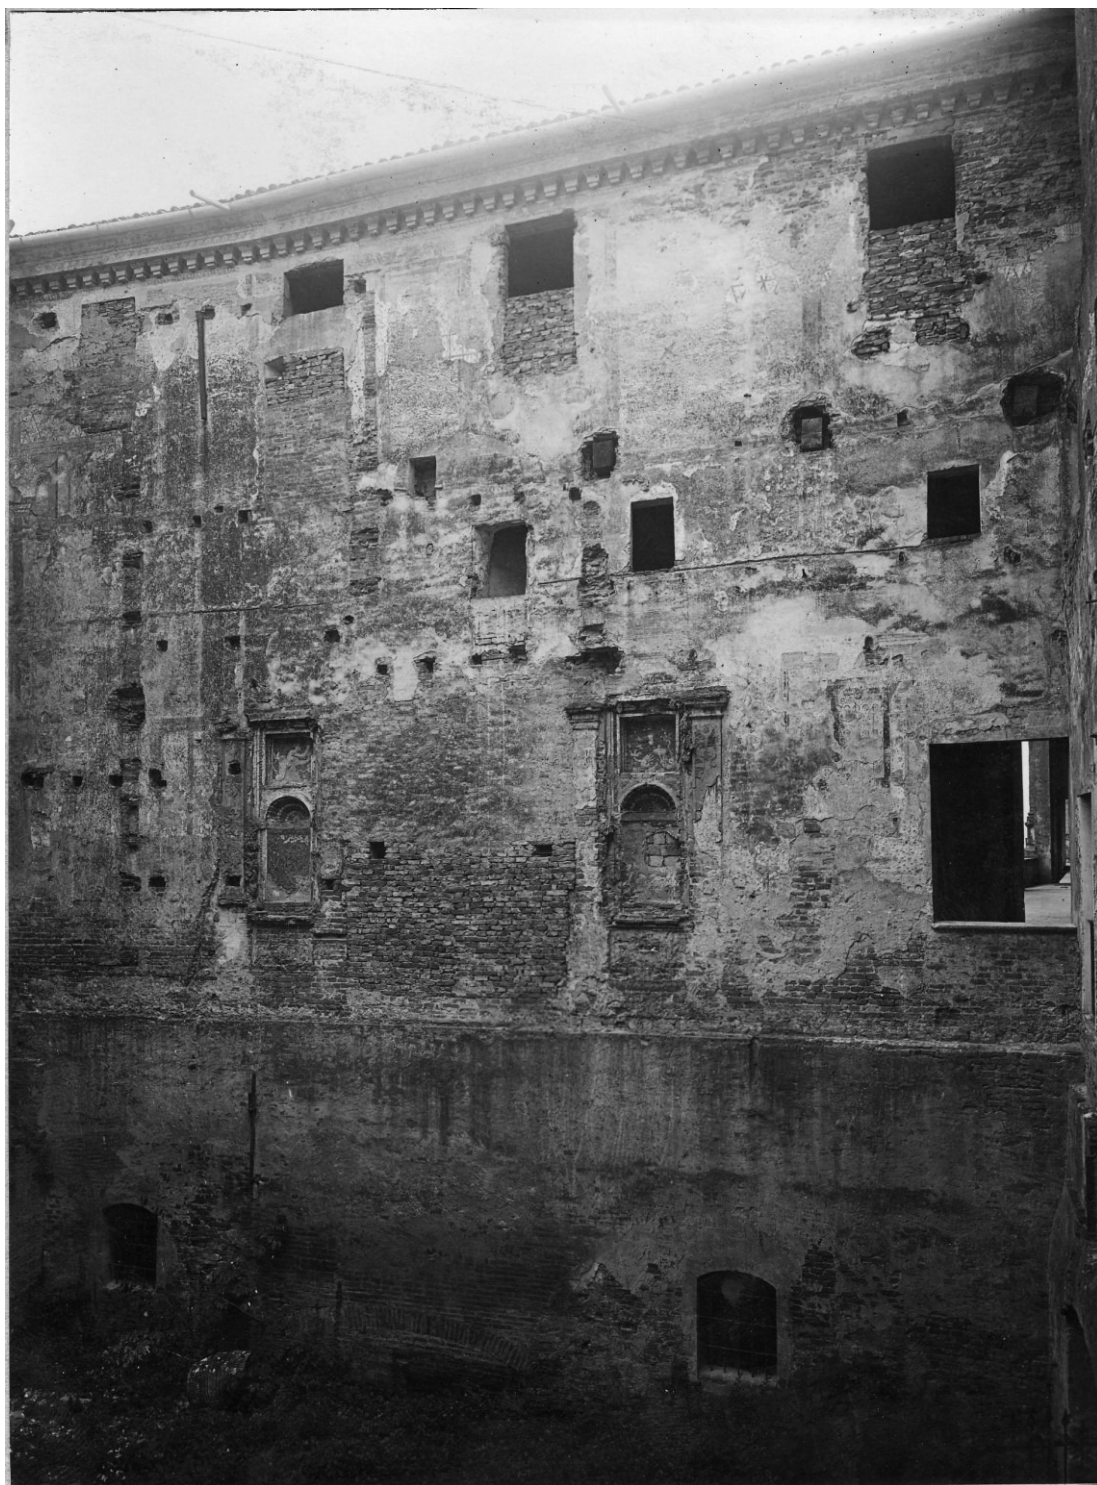
**Figura 1-3 Vista del cortile verso SUD prima della realizzazione del solaio (decorazioni al piano nobile)**

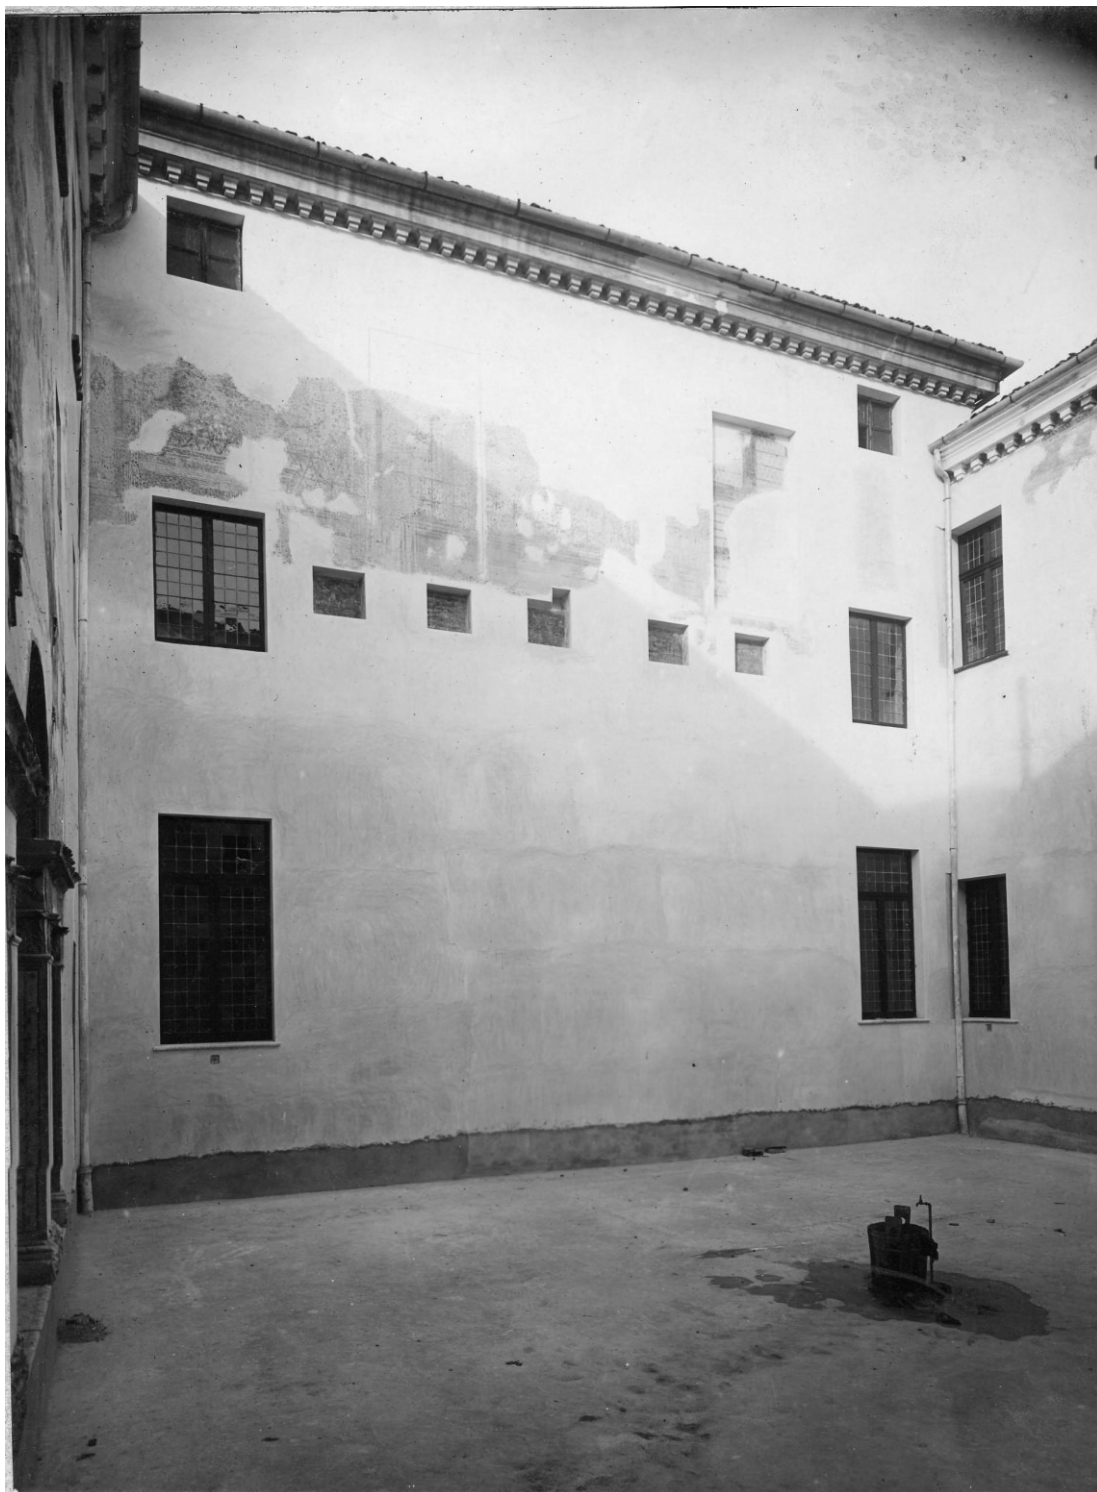
**Figura 1-4 Vista del cortile verso NORD dopo la realizzazione del solaio**

Dalla documentazione dell'epoca fornita si evince che il solaio è stato realizzato nel 1930.

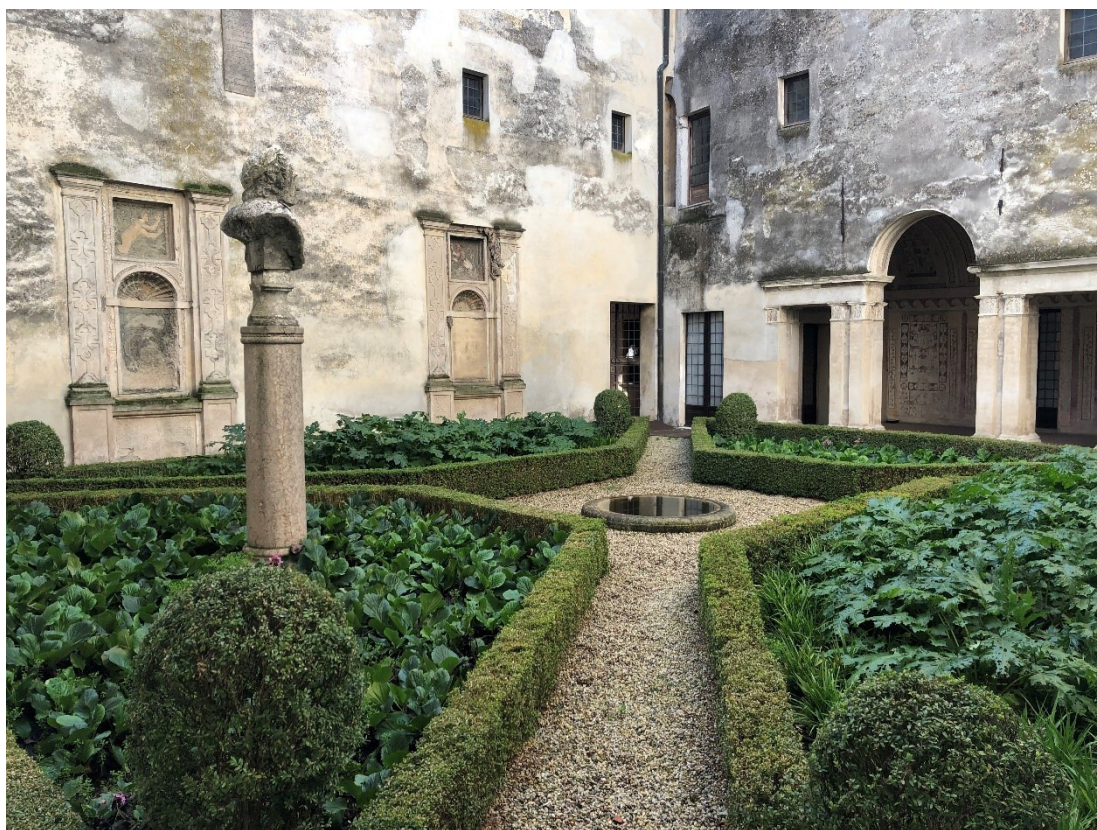
**Figura 1-5 Vista del cortile verso SUD-OVEST allo stato attuale**

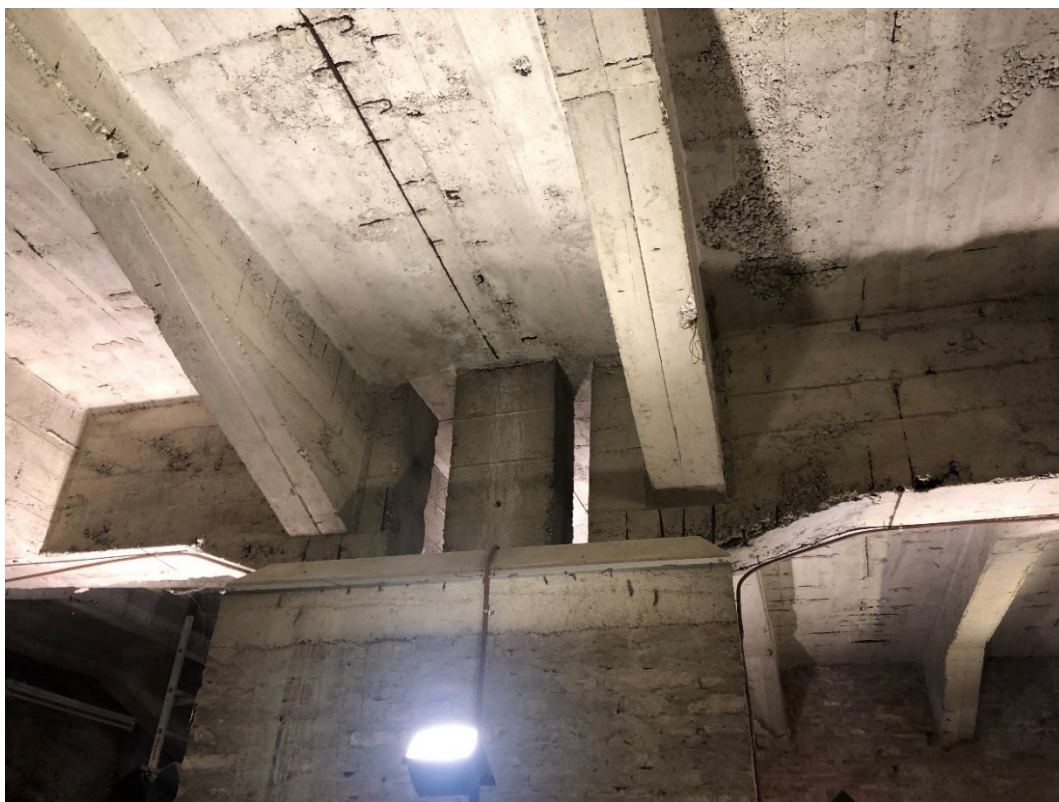
**Figura 1-6 Intradosso solaio (pilastro centrale, appoggio travi principali)**

Le seguenti figure mostrano l'ambiente all'interrato (intradosso solaio) dove è possibile vedere in Figura 1-6 il pilastro centrale su cui poggiano le due travi principali, senza continuità, e le prime travi secondarie.

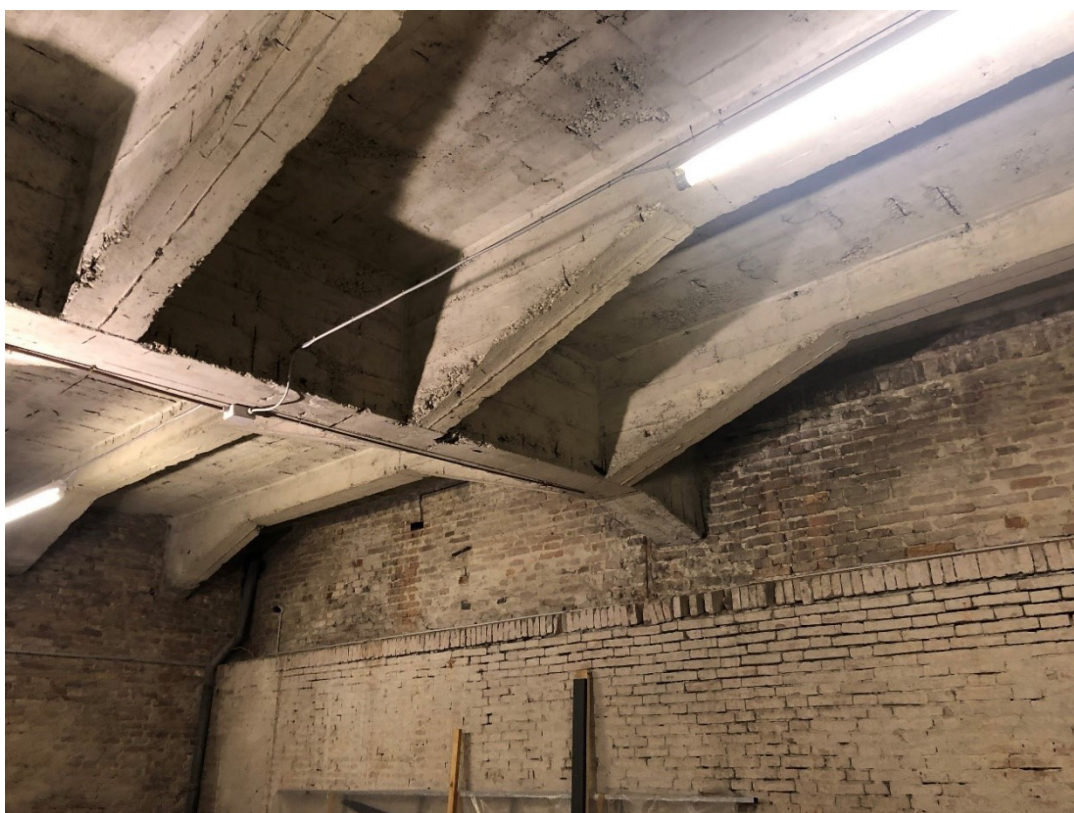
**Figura 1-7 Intradosso solaio (trave principale e secondarie, muro EST con contromuro)**

In Figura 1-7 di nuovo la trave principale in appoggio sul muro EST, dove è presente anche un contromuro sul quale però la trave non appoggia; in Figura 1-8 le altre travi secondarie a due campate in appoggio intermedio sulla trave principale, nonché il muro lato OVEST con gli archi all'interrato.

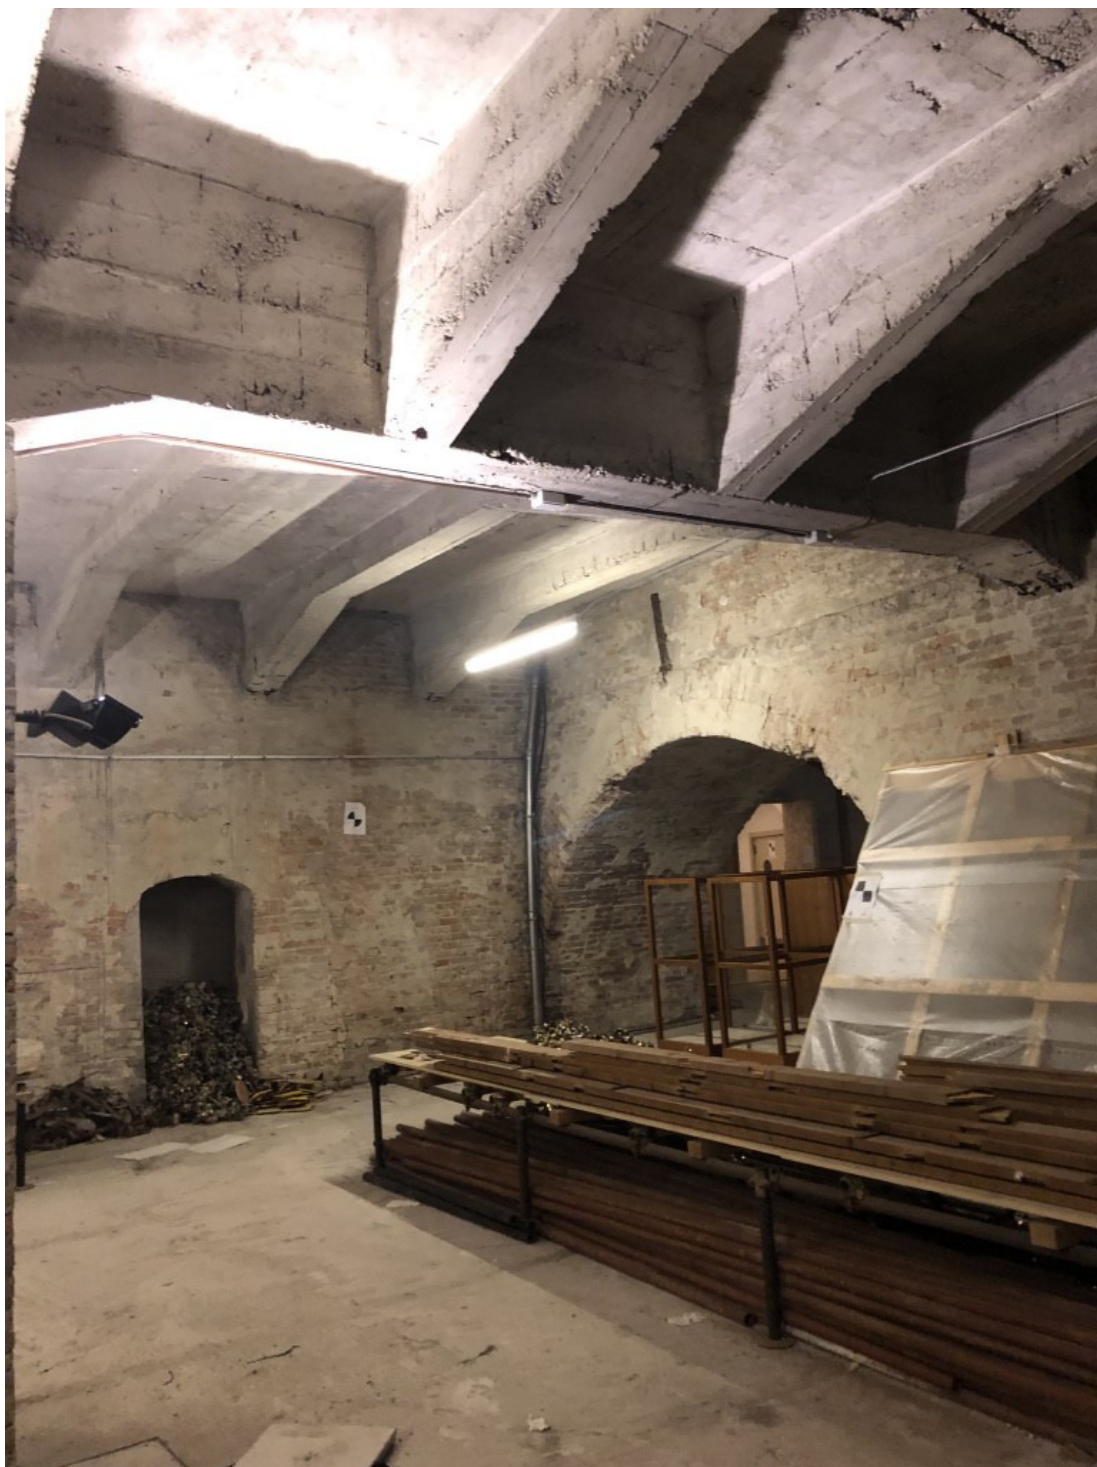
**Figura 1-8 Intradosso solaio (trave principale e secondaria, muro OVEST con archi)**

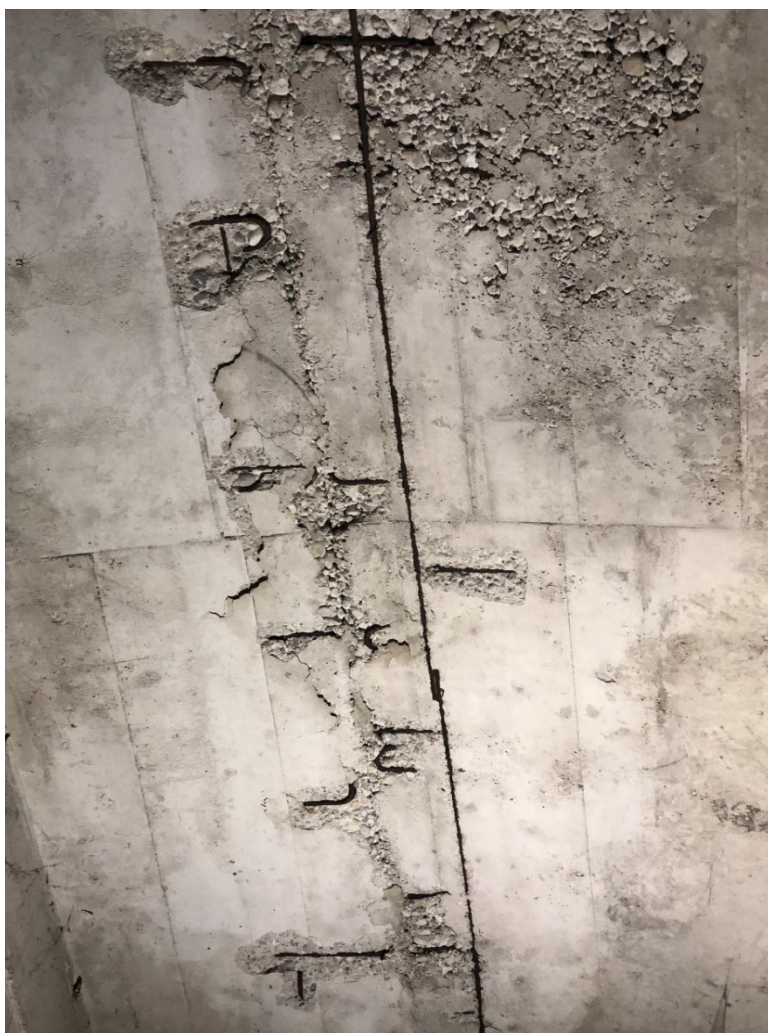
**Figura 2-1 Espulsione di copriferro intradosso soletta e nidi di ghiaia**

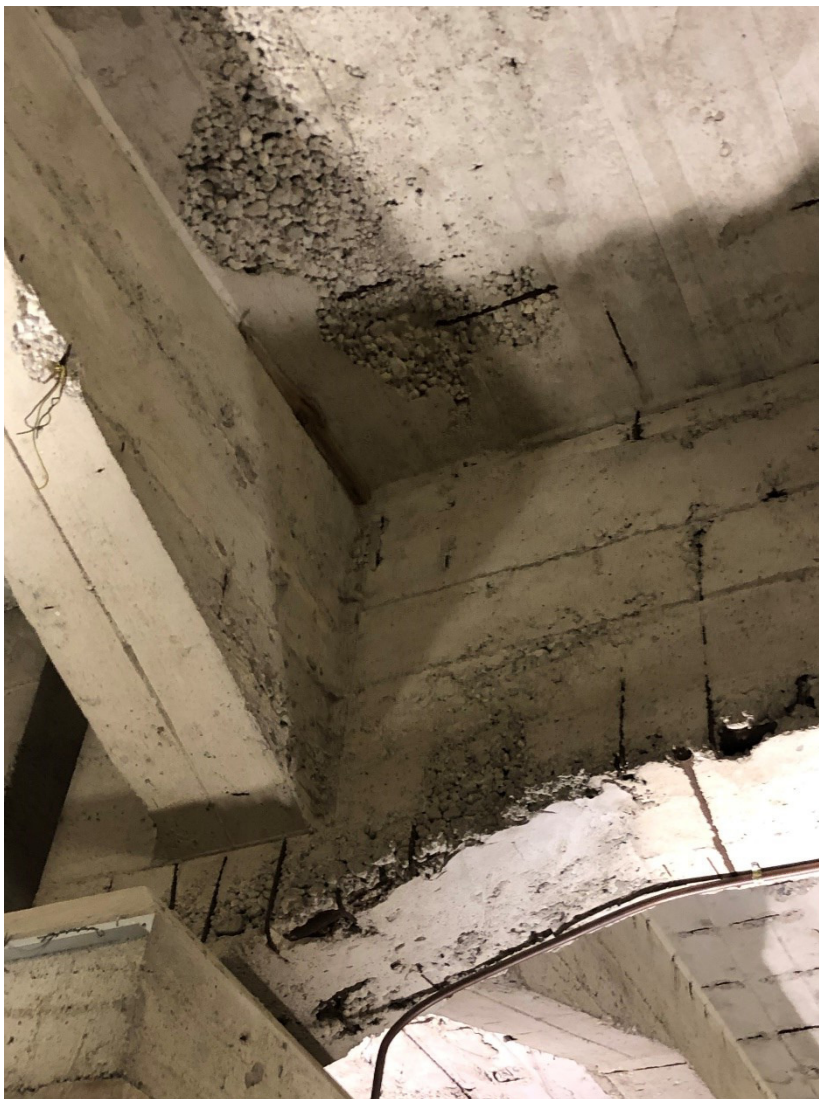
**Figura 2-2 Espulsione di copriferro intradosso soletta e trave principale all'appoggio, nidi di ghiaia, copriferro assente sulle staffe**

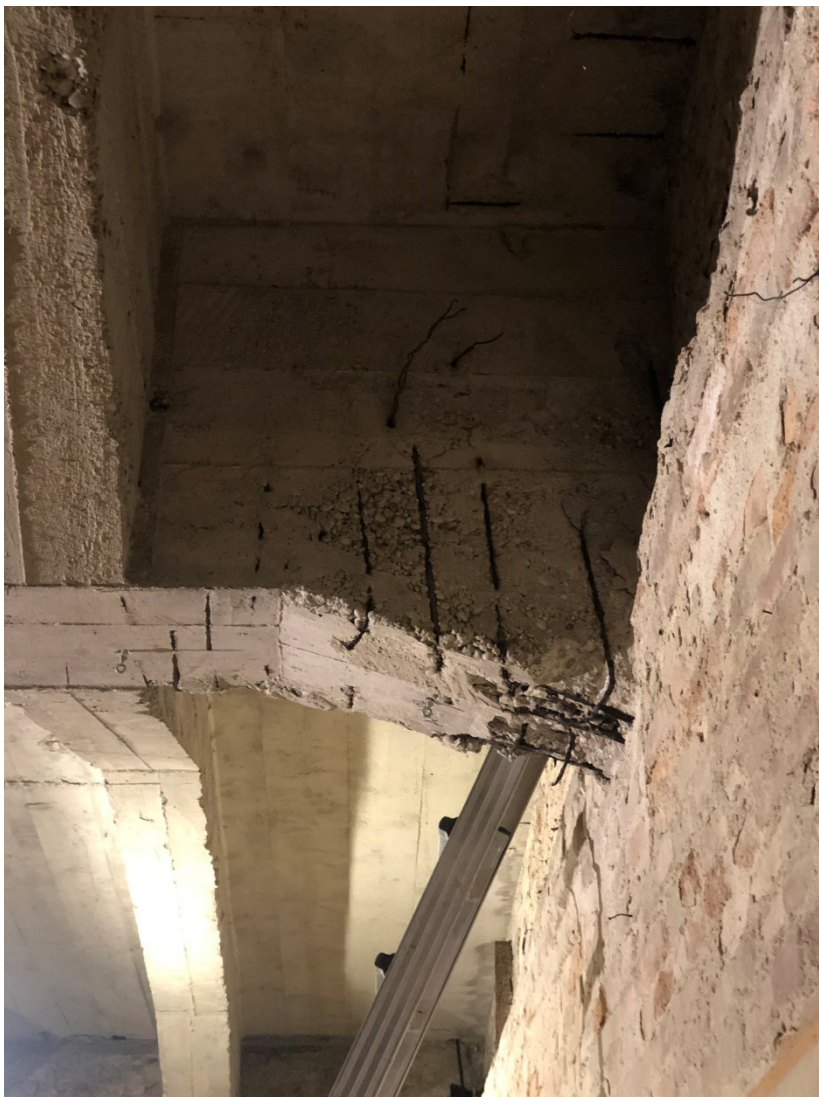
**Figura 2-3 Espulsione di copriferro intradosso trave principale, rottura ferri e staffe, nidi di ghiaia, copriferro assente sulle staffe**

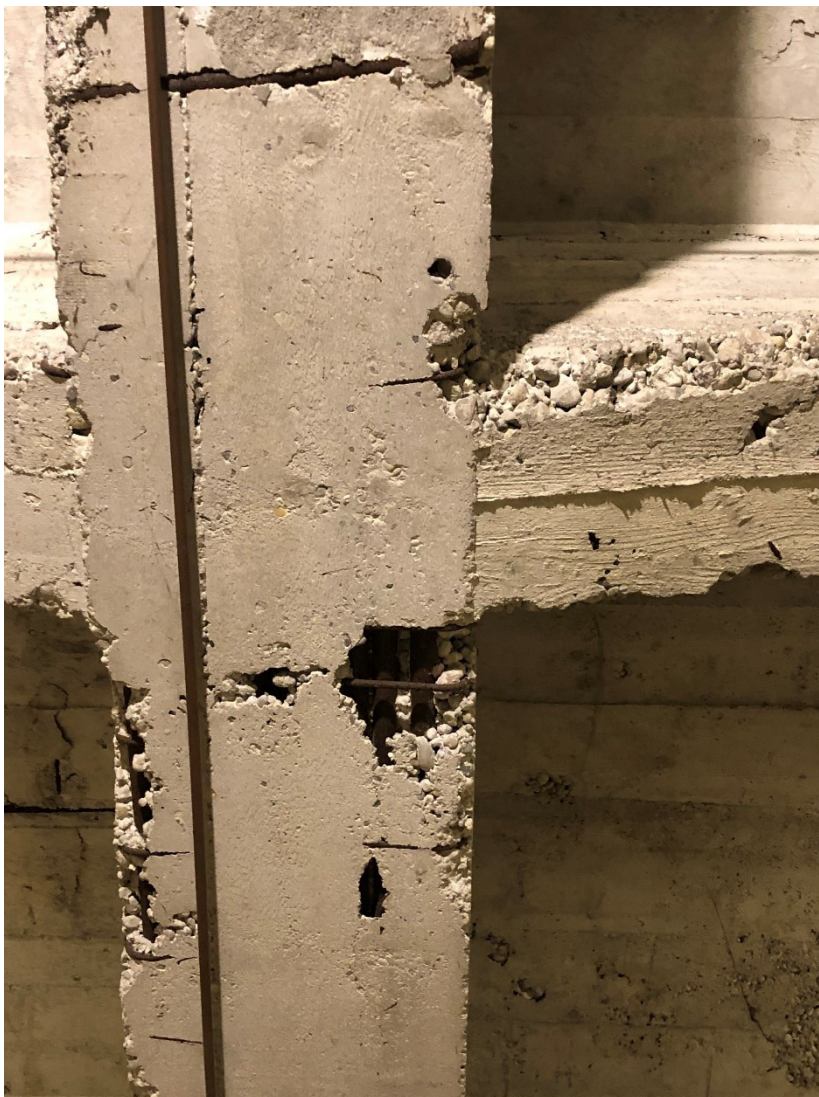
**Figura 2-4 Espulsione di copriferro con cavità intradosso trave principale, nidi di ghiaia agli spigoli, copriferro assente sulle staffe**

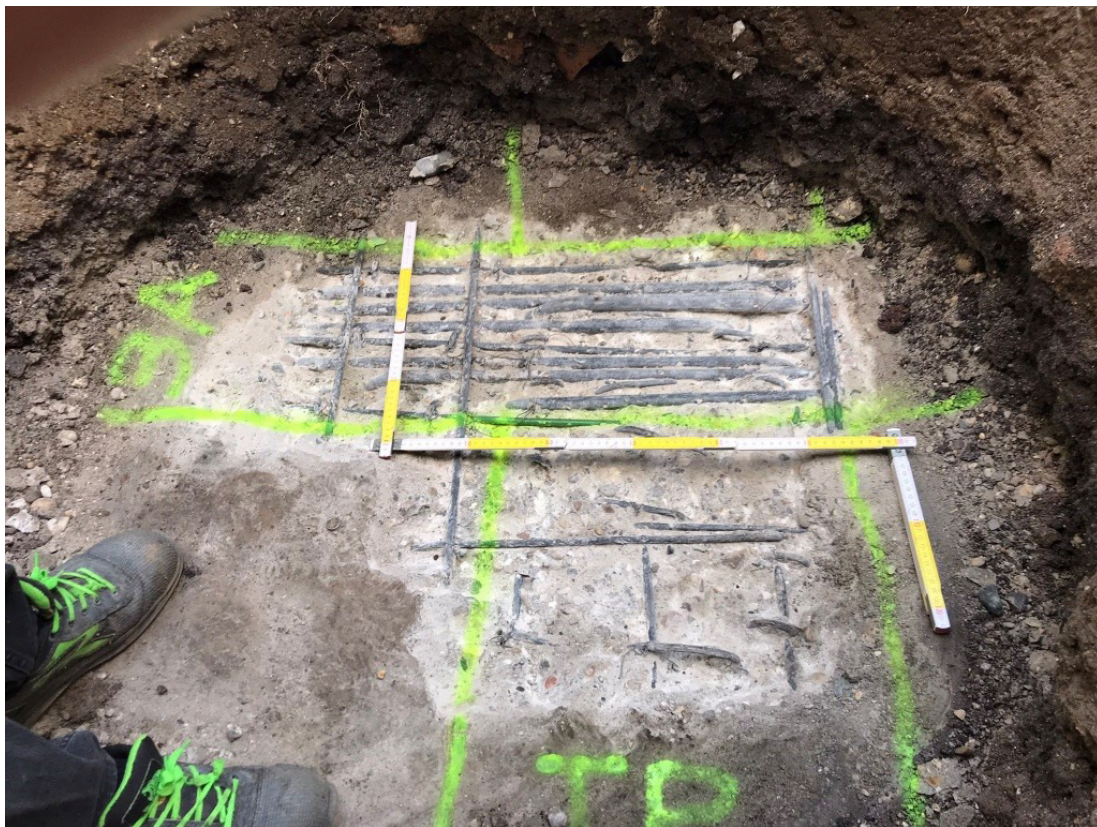
**Figura 2-5 Buona condizione di conservazione delle barre superiori, assenza di ruggine (dopo scarifica copriferro per rilievo armature)**

Infatti, grazie ad uno scavo esploratore ad estradosso, è stato possibile mettere in evidenza una porzione (ancorché limitata) dell'armatura all'estradosso che è apparsa in uno stato di buona conservazione (assenza di ruggine, acciaio pulito e di colore grigio), nonché una porzione di soletta che presenta buona compattezza e uniformità. Probabilmente la “cappa impermeabile a cemento” indicata nella stima economica della relazione del 1930 e rilevata anche nella carota CAR\_01, estratta da GEOLAB nell'ambito delle prove specialistiche sui materiali di cui si relazionerà in seguito come “strato di boiaccia di spessore 2 mm”, grazie alla sua compattezza e bassa porosità ha protetto o rallentato fortemente la penetrazione dell'anidride carbonica nella soletta dall'alto e quindi la depassivazione con conseguente arrugginimento dei ferri superiori. Anche il terreno di ricoprimento potrebbe avere svolto un ruolo di protezione dalla carbonatazione.

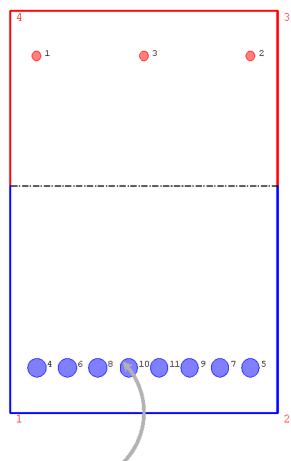
La verifica non risulta soddisfatta:

$$M_{Sd\_TOT} = 27940 \text{ daNm} > M_{Rd} = 21090 \text{ daNm}$$

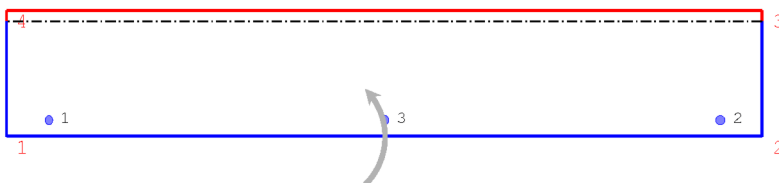
La verifica non risulta soddisfatta:

$$M_{Sd\_SOL\_90cm} = 1059 \text{ daNm} > M_{Rd} = 772 \text{ daNm}$$

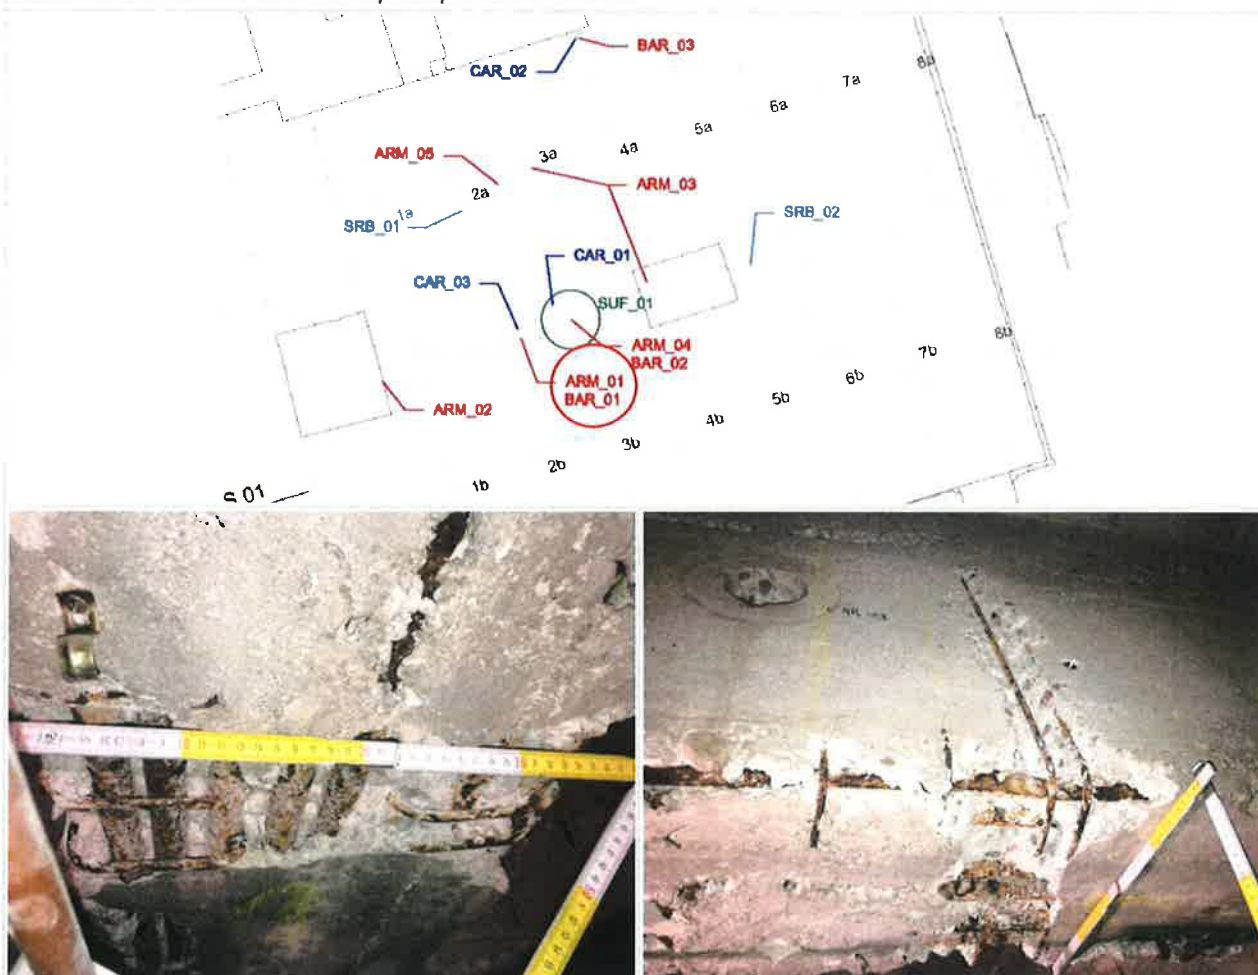
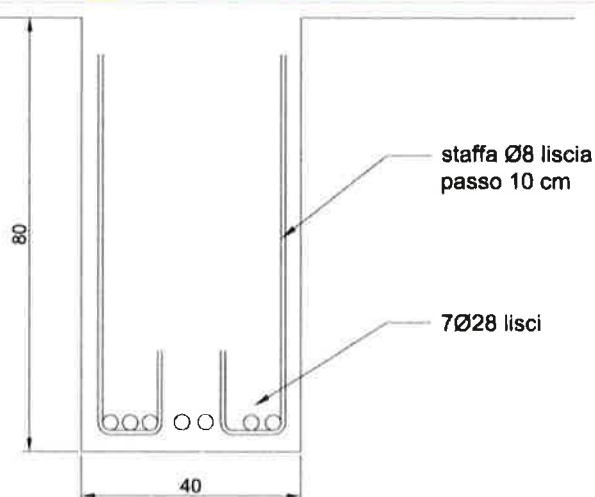
## ARM\_01

Rilievo da intradosso della trave principale in mezzera.

Trave principale in c.a. di larghezza 40 cm, intradossata 80 cm.

Armata all'intradosso con n.7Ø28 lisci con copriferro 15÷18 mm, n.2 staffe lisce Ø8 passo 10 cm con copriferro 10÷12 mm. Severa delaminazione del copriferro con esposizione dell'armatura in evidente stato di ossidazione.

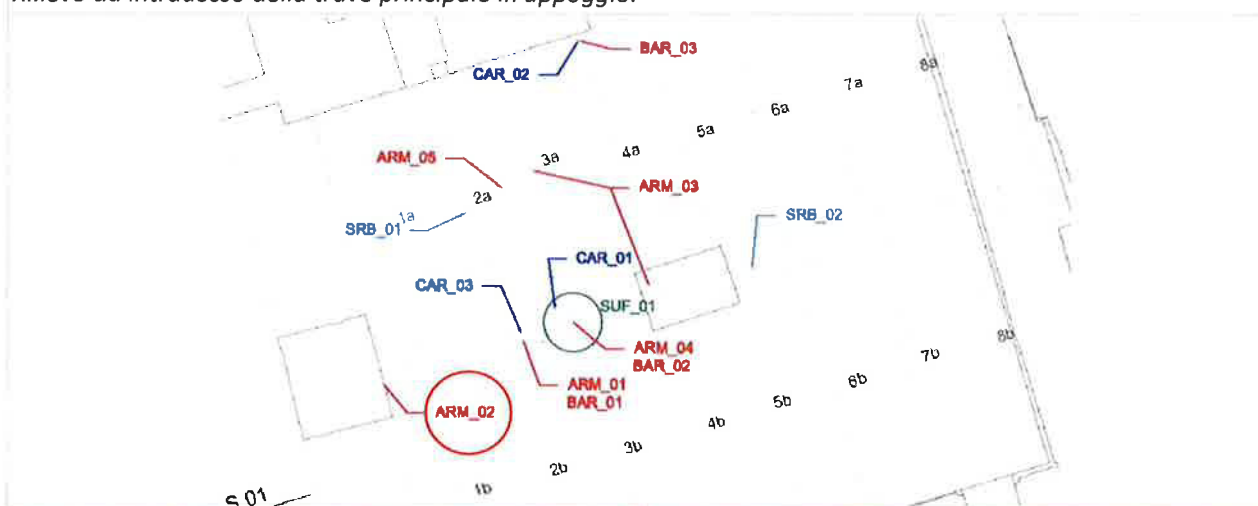
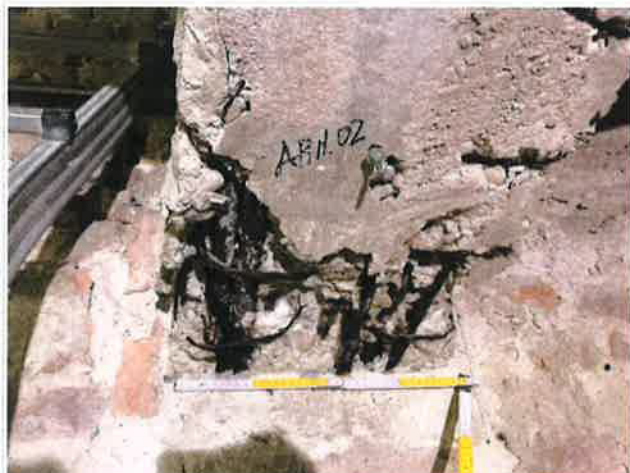
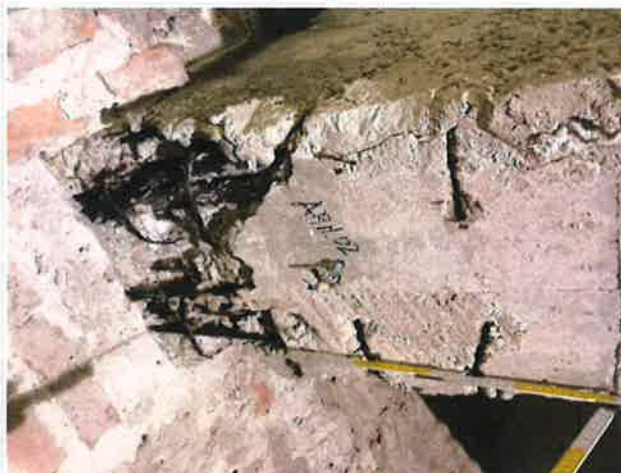
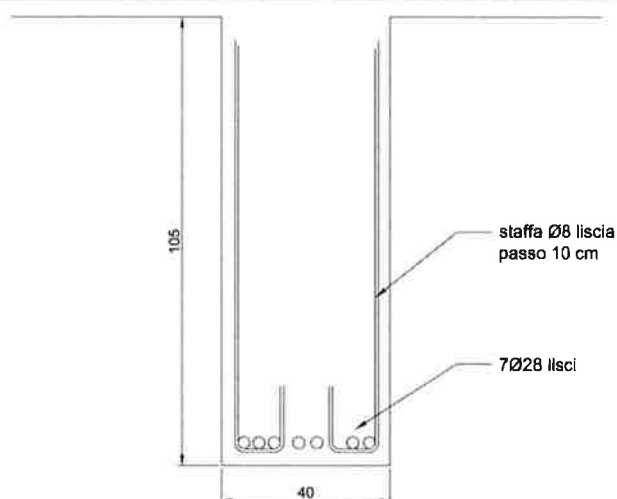
## ARM\_02

Rilievo da intradosso della trave principale in appoggio.

Trave principale in c.a. di larghezza 40 cm, intradossata 105cm. Armata all'intradosso con n.7Ø28 lisci con copriferro 15÷18 mm, n.2 staffe lisce Ø8 passo 10 cm con copriferro 10÷12 mm. Severa delaminazione del copriferro con esposizione dell'armatura in severo stato di ossidazione e corrosione. Presenza di vespai e nidi di ghiaia.

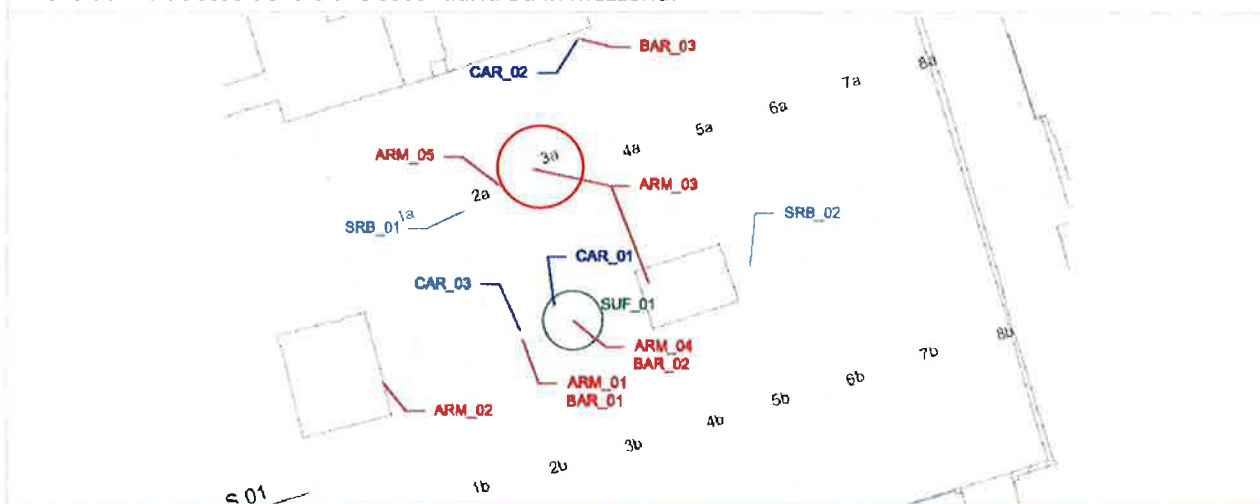
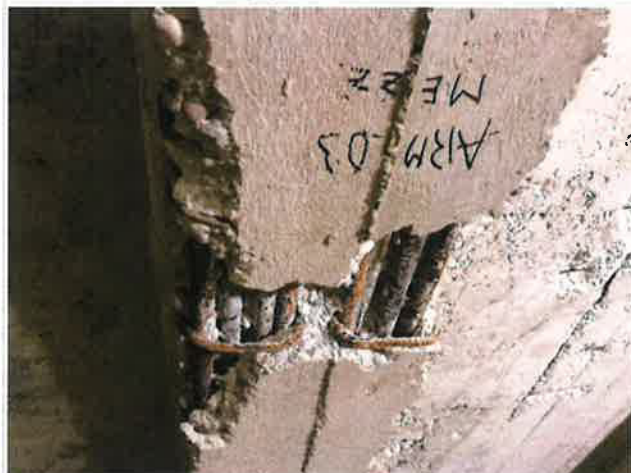
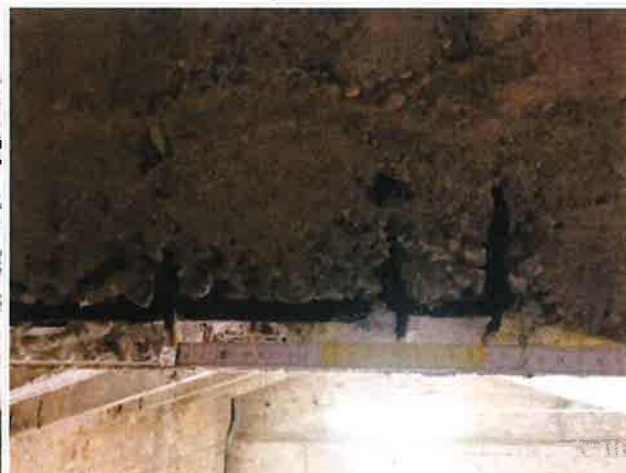
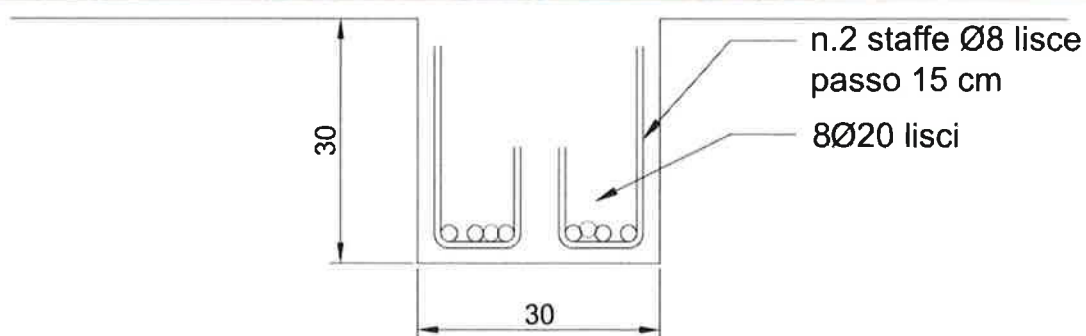
## ARM\_03

Rilievo da intradosso della trave secondaria 3a in mezzeria.

Trave secondaria in c.a. di larghezza 30 cm, intradossata in mezzeria di 30 cm.

Armata all'intradosso con n. 6Ø20 lisci con copriferro 15 mm, n. 2 staffe Ø8 lisce passo 15÷17 cm con copriferro 10 mm.

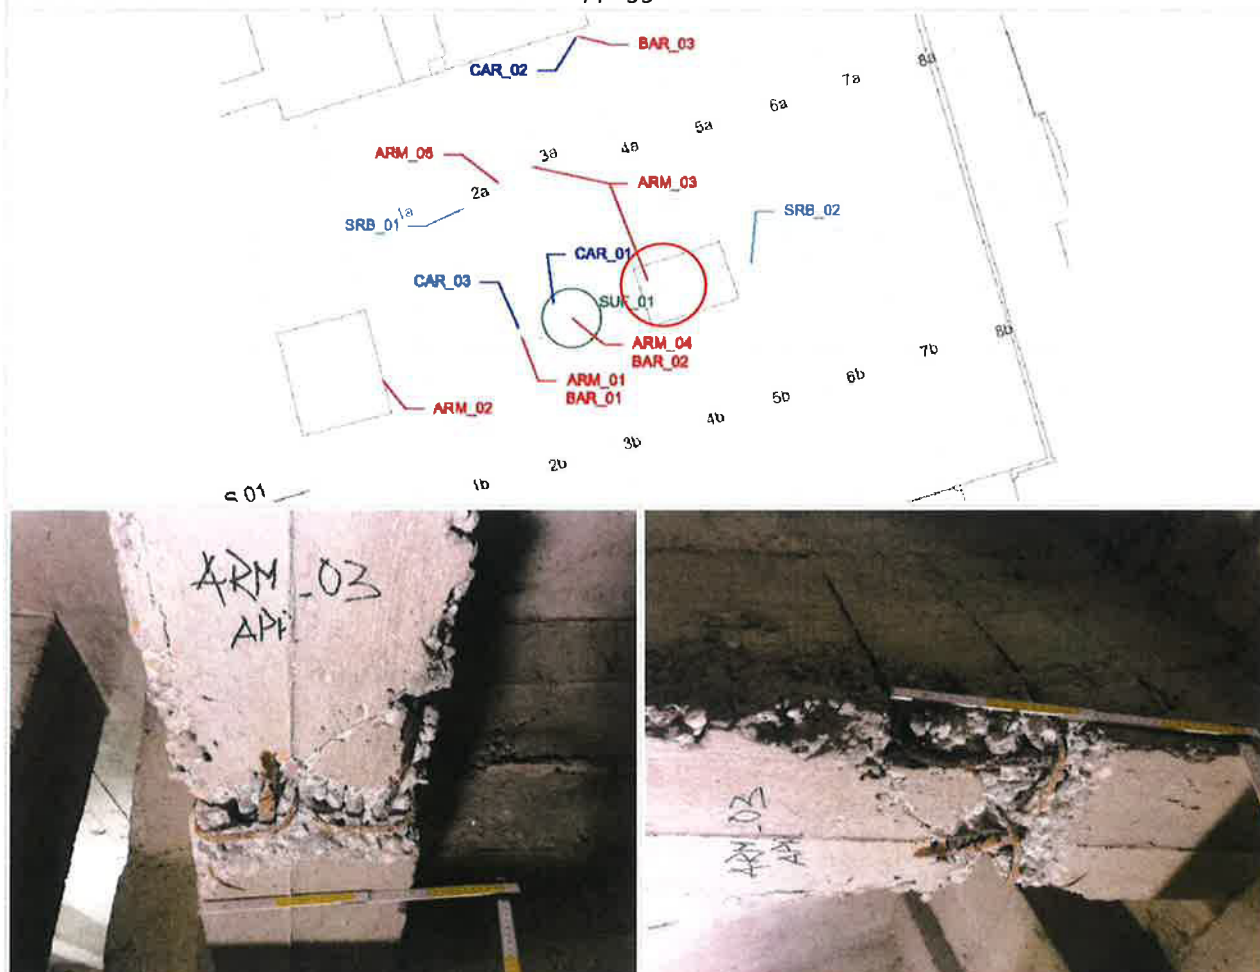
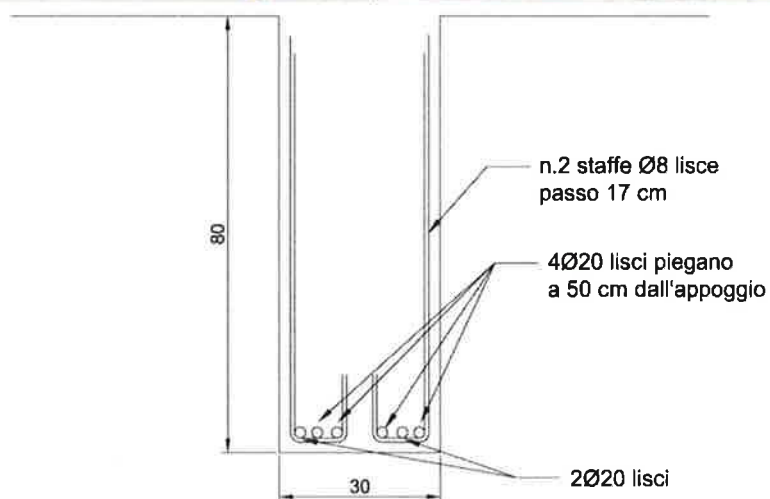
## ARM\_03

Rilievo da intradosso della trave secondaria 2a in appoggio.

Trave secondaria in c.a. di larghezza 30 cm, intradossata all'appoggio di 80 cm.

Armata all'intradosso con n. 6Ø20 lisci che piegano a 50 cm dall'appoggio e n. 2Ø20 lisci, n. 2 staffe Ø8 lisce passo 17 cm con copriferro 10 mm. Severa delaminazione del copriferro con esposizione dell'armatura in evidente stato di ossidazione. Presenza di nidi di ghiaia e vespai nel calcestruzzo.
