**progetto, coordinamento, sicurezza e  
direzione lavori per intervento di  
consolidamento strutturale, restauro e  
ripristino cortile pensile dei cani in corte  
nuova | palazzo ducale | mantova**

**progetto esecutivo**

**relazione strutturale**

**ES | R.03**

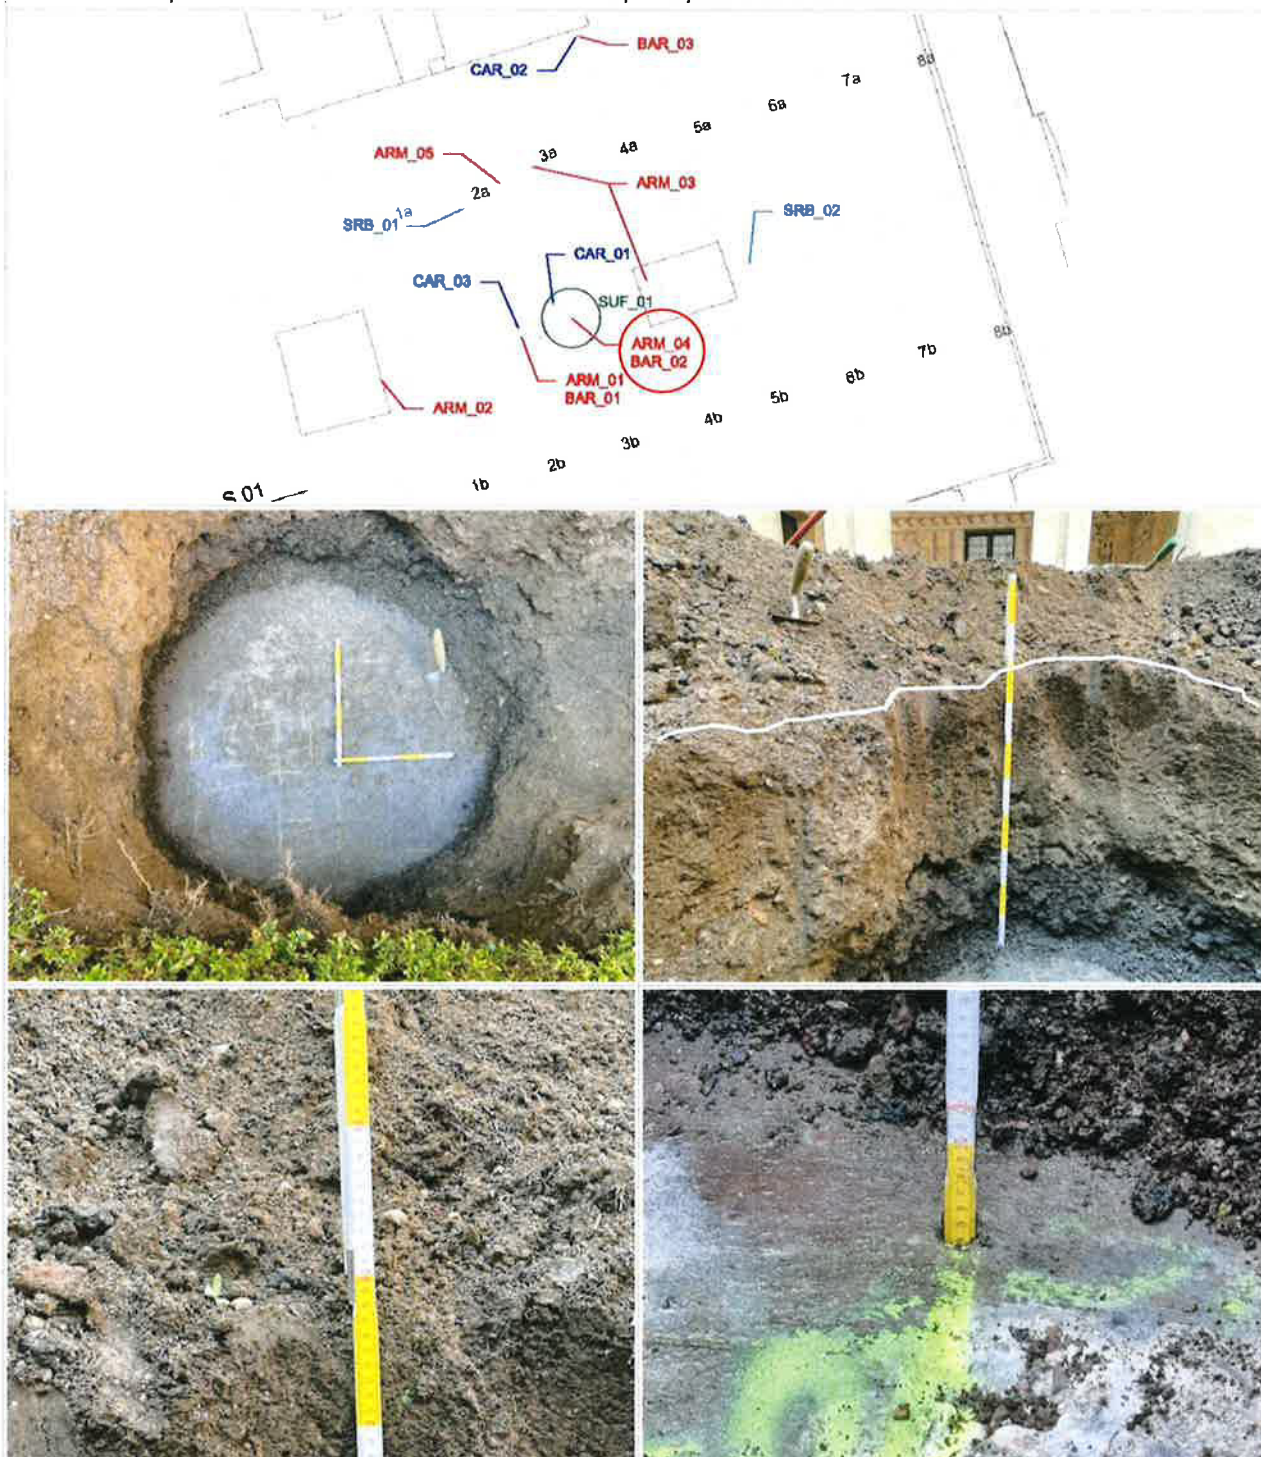
## SUF\_01 (ARM\_04)

Scavo in corrispondenza della connessione tra la trave principale e la trave secondaria 3a-3b.

Statigrafia dall'estradosso:

- Terreno vegetale di spessore 55÷60 cm.
- Misto granulare grossolano - drenante di spessore 20÷25 cm
- Strato di boiaccia di spessore 2 mm.
- Soletta in c.a. di spessore 15 cm.

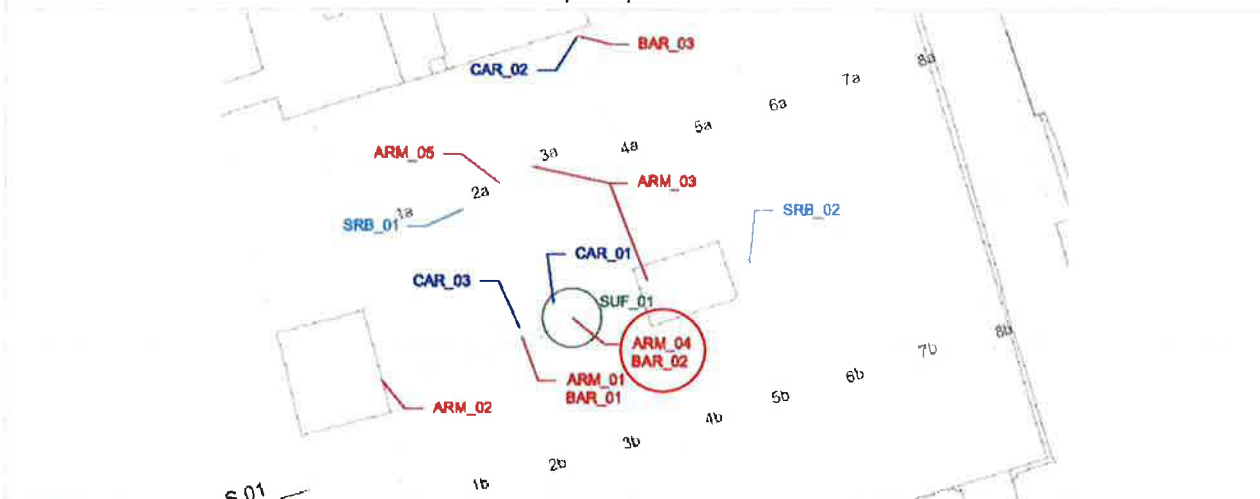
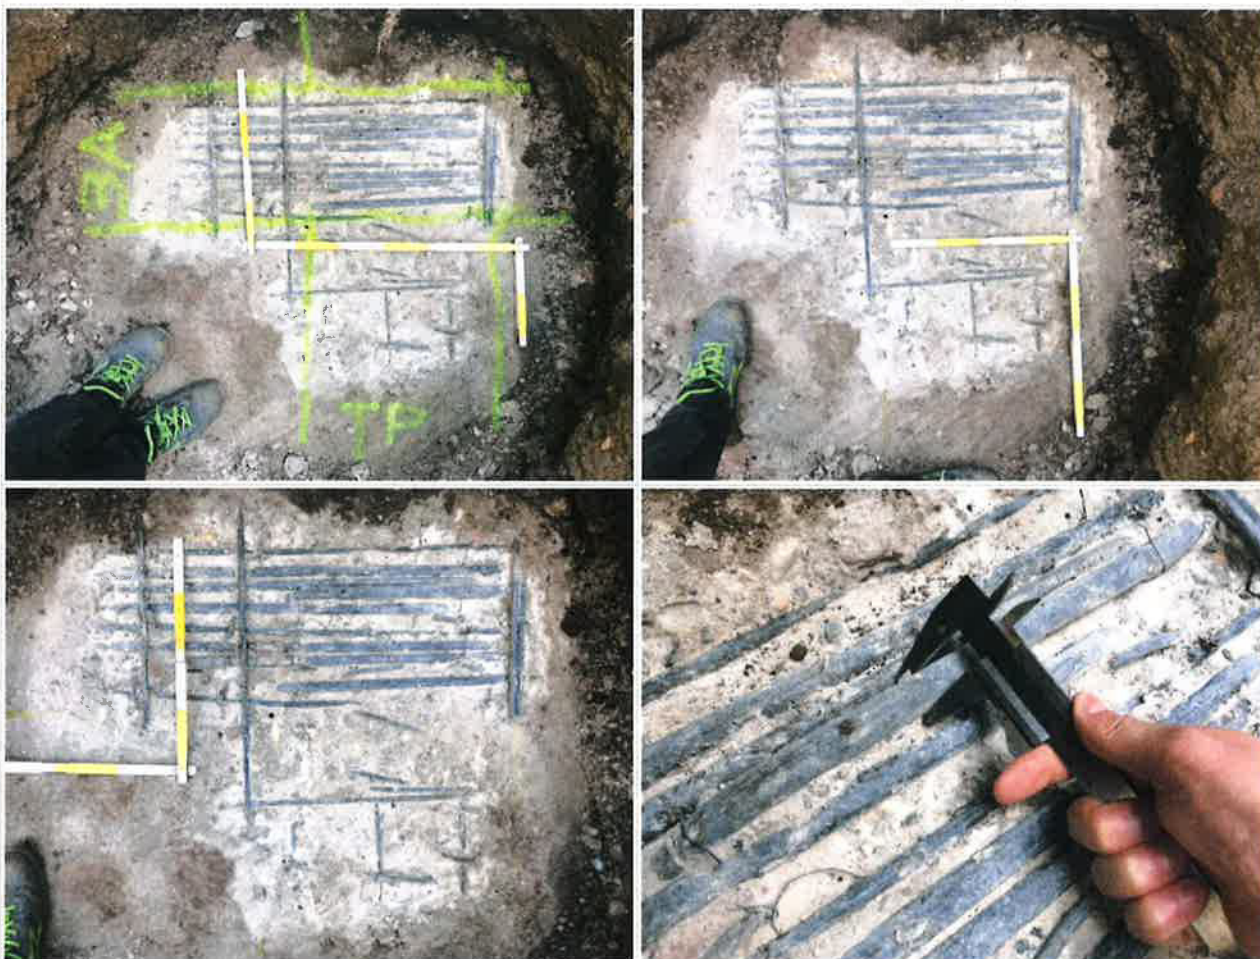
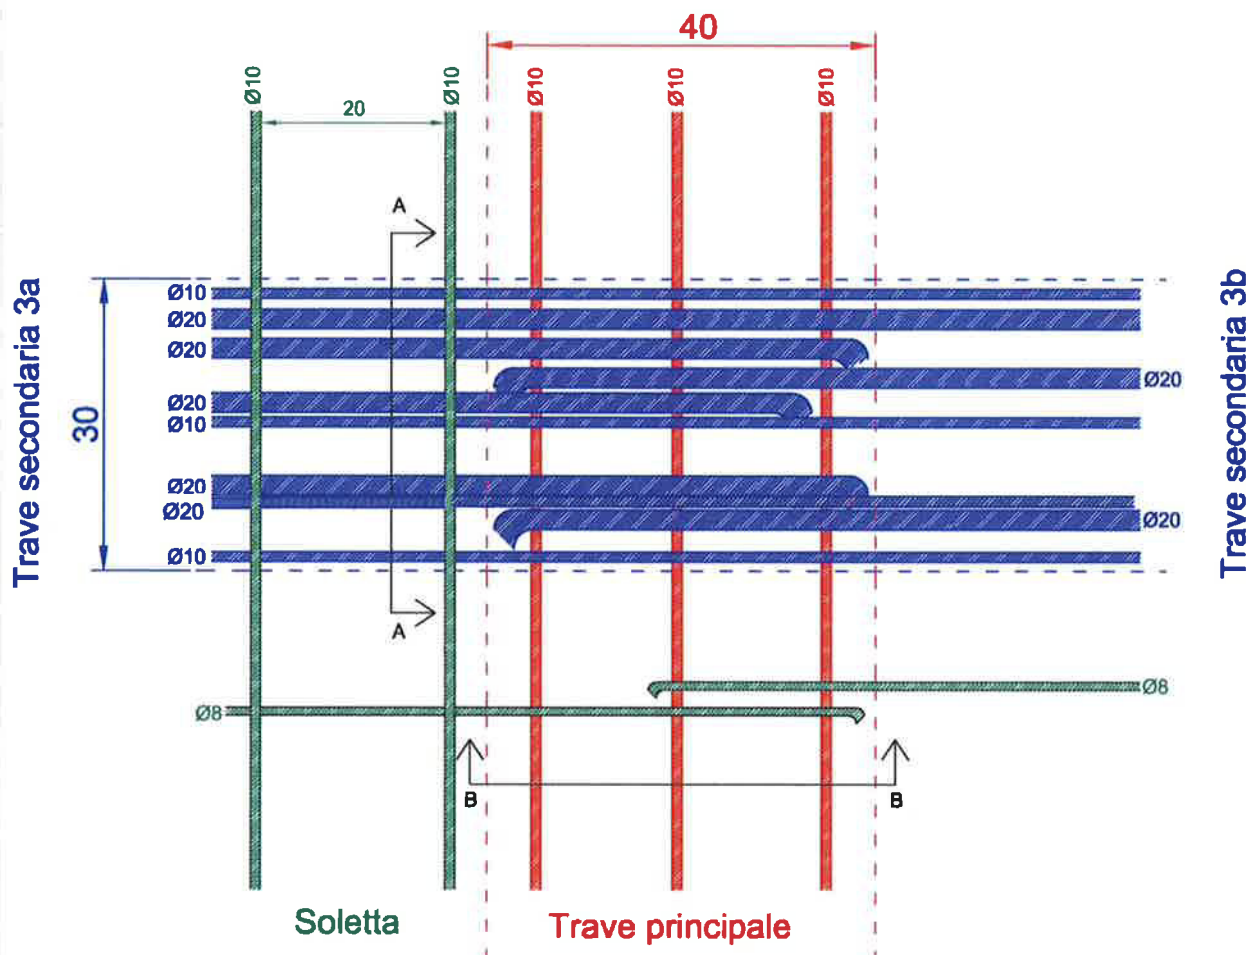
## ARM\_04

Rilievo da estradosso della connessione tra trave principale e trave secondaria 3a-3b.

Armatura in corrispondenza della connessione tra trave principale e secondaria – Vista da estradosso

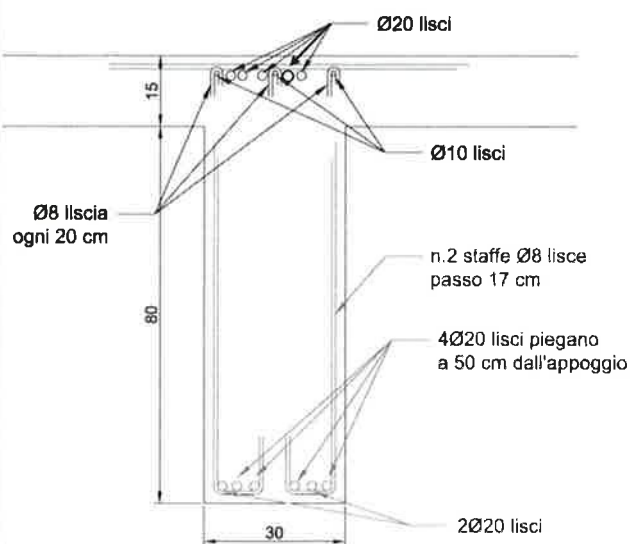
Trave secondaria – Sez. A-A

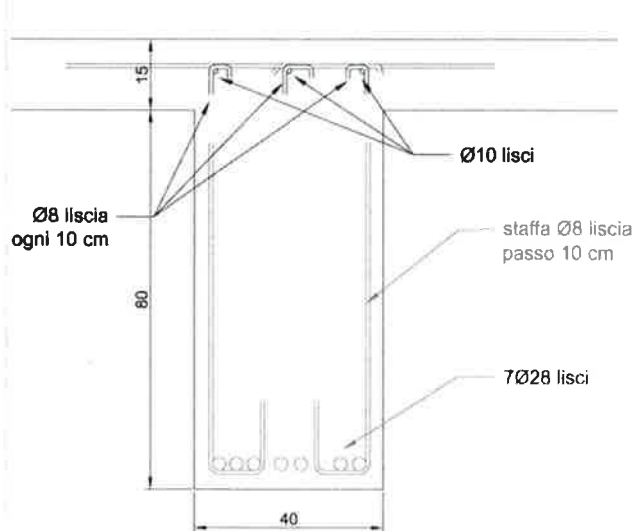
Trave principale - Sez. B-B

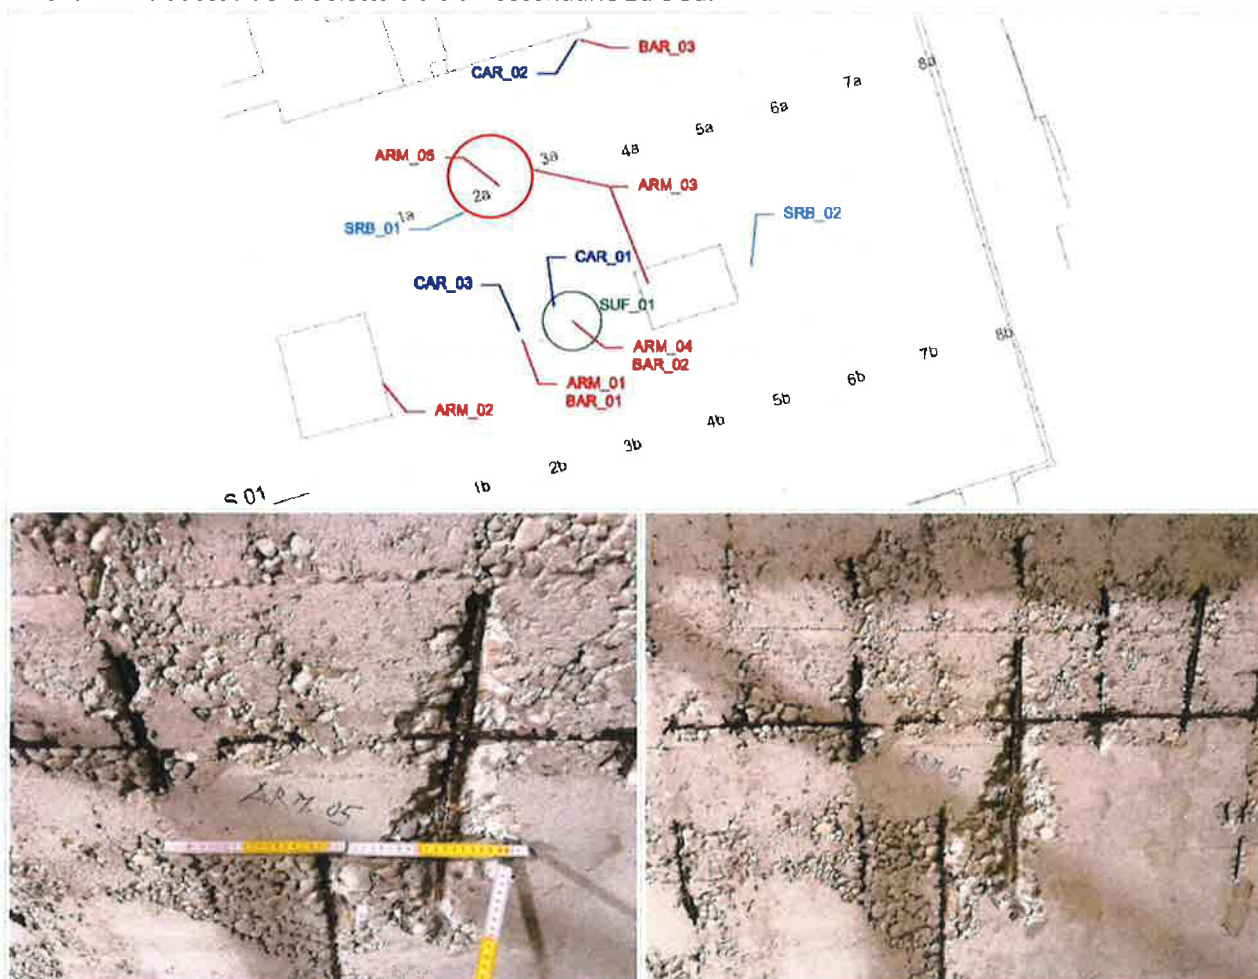
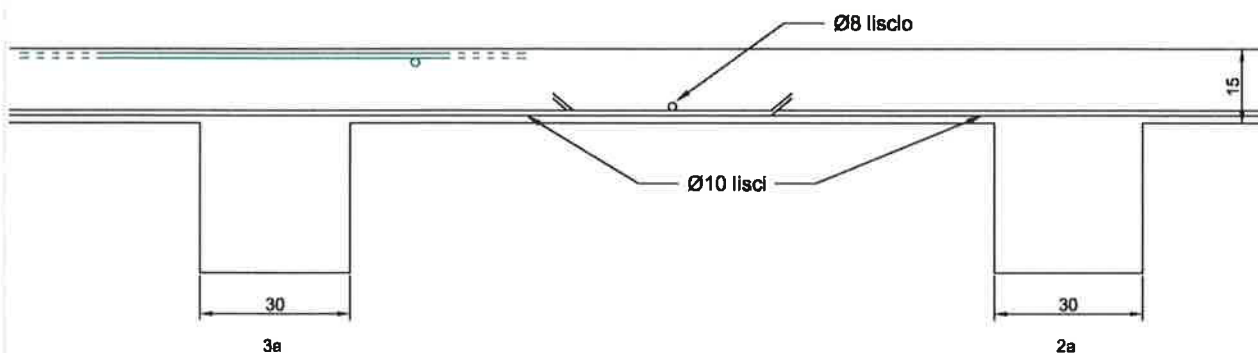
## ARM\_05

Rilievo da intradosso della Soletta tra travi secondarie 2a e 3a.

Soletta in c.a. di spessore 15 cm armata con Ø10 lisci longitudinali ogni 30 cm che piegano a 20÷40 cm dalla mezzeria tra le due travi secondarie. Armatura trasversale comporta da 1Ø8 liscio posto in mezzeria. Severa delaminazione del copriferro con esposizione dell'armatura in evidente stato avanzato di ossidazione. Calcestruzzo che presenta zone estese con nidi di ghiaia e vespai.

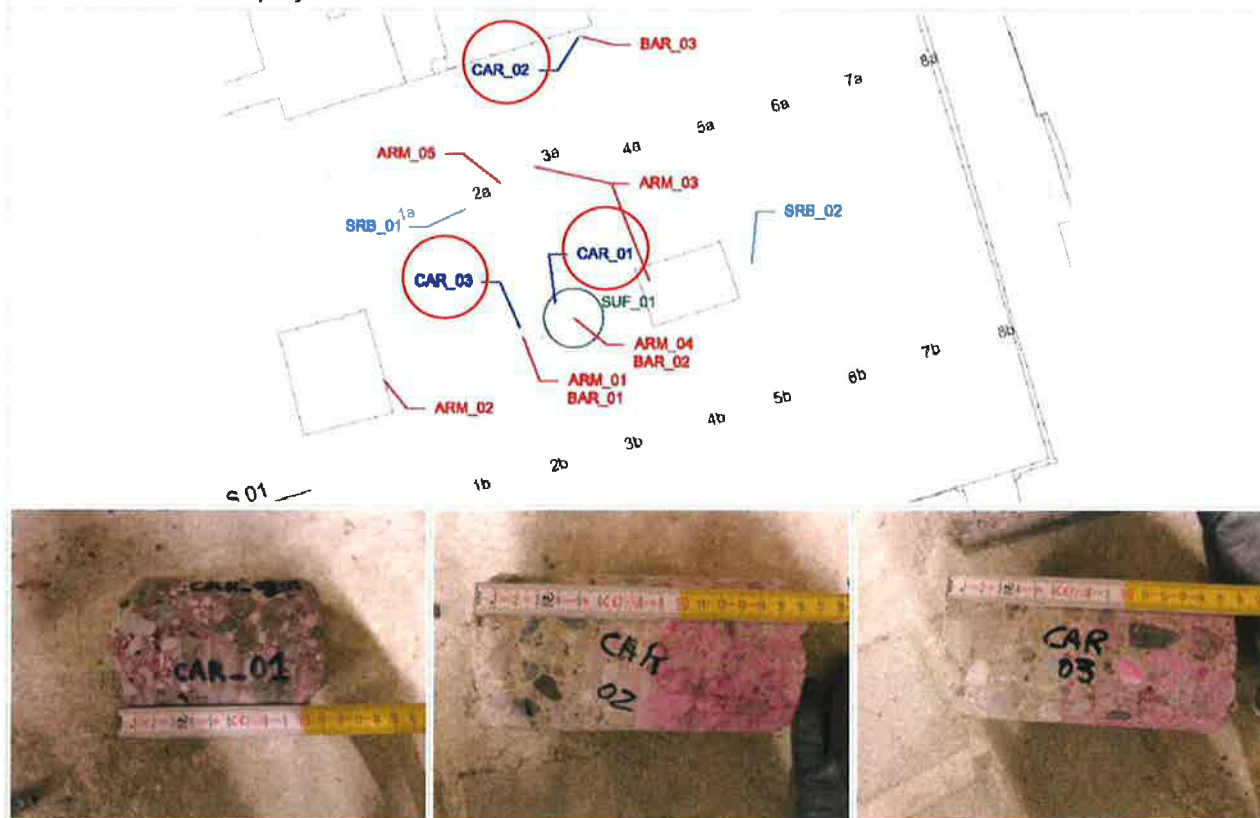
## CAR\_01, CAR\_02, CAR\_03

Determinazione della profondità di carbonatazione nel calcestruzzo UNI 9944:1992

Campione	Elemento strutturale	Dimensioni del provino		Profondità di carbonatazione		Fronte di carbonatazione
		d	h	media	max	
		mm	mm	mm	mm	
CAR_01	Soletta	95	110	0	0	-
CAR_02	Trave secondaria	95	163	85	90	Parallela
CAR_03	Trave principale	95	158	65	70	Parallela

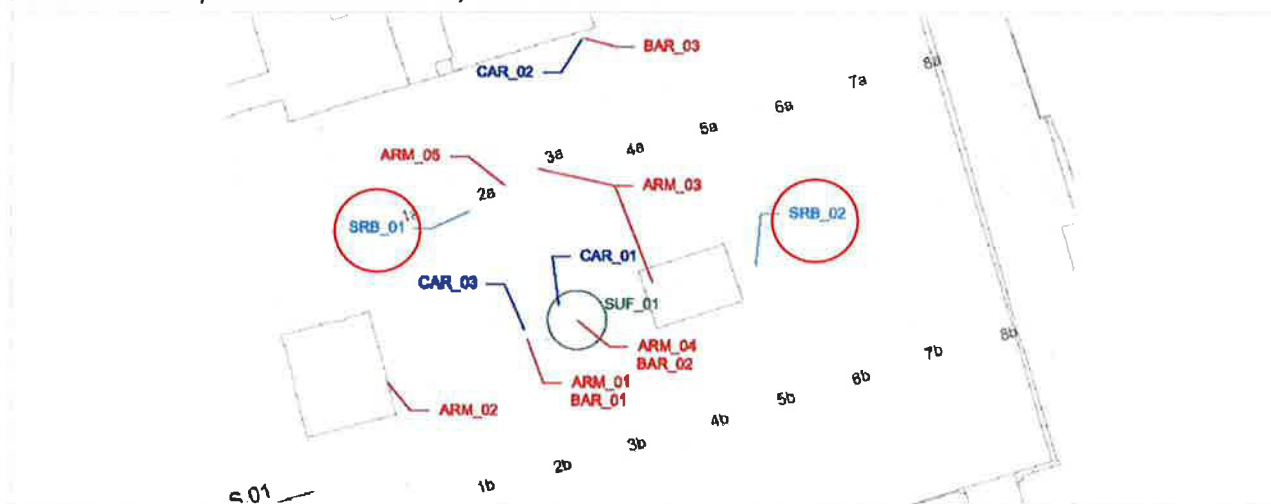
## SRB\_01, SRB\_02

Metodo combinato SONREB: Prova sclerometrica e prova ultrasonica su calcestruzzo. Stima della resistenza del calcestruzzo in opera. UNI EN 12504-2 / UNI EN 12504-4

ID	Elemento strutturale	Indice sclerometrico Is	Velocità di propagazione Vu m/s	Stima della resistenza a compressione			
				RILEM NDT4 MPa	Di Leo e Pascale MPa	Del Monte et al. MPa	Gasparik MPa
SRB_01	Trave secondaria	32	4068	23.4	31.2	27.1	28.3
SRB_02	Trave principale	31	3932	20.9	28.2	25.1	26.0
