**progetto, coordinamento, sicurezza e
direzione lavori per intervento di
consolidamento strutturale, restauro e
ripristino cortile pensile dei cani in corte
nuova | palazzo ducale | mantova**

progetto esecutivo

relazione tecnica generale

INTERVENTI SUL SOLAIO E SULLE FACCIATE DEL CORTILE DEI CANI

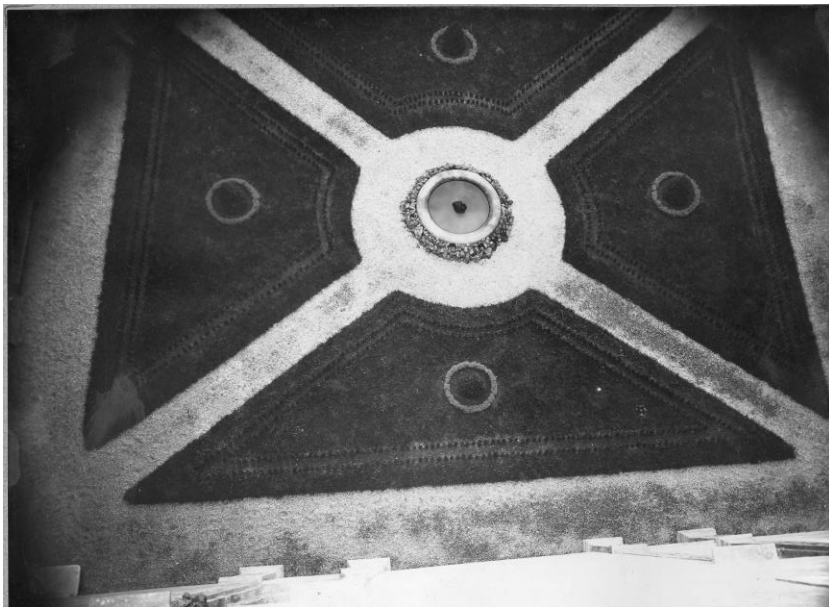
Cottafavi 1932. L'immagine in esame raffigura la ricostruzione del giardino, ultimata grazie al riporto di terra per le aiuole. È scandito da vialetti perimetrali e diagonali in ghiaia in quattro aiuole trapezoidali. Nell'immagine è visibile la vasca in marmo proveniente dal chiostro di S. Cristoforo (soppresso nel 1784) posta al centro del cortile e utilizzata come fontana.

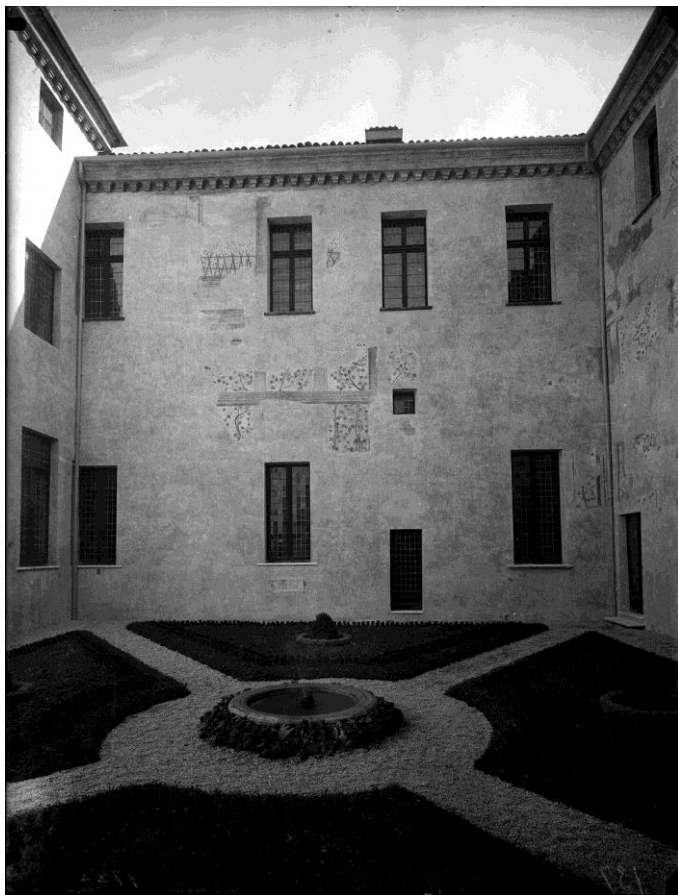
Cottafavi 1932. L'immagine in esame raffigura la parete est del cortile a restauro ultimato (visibile la piccola lapide dedicata alla cagnetta Oriana). Questa parete era stata "tormentata" nella parte superiore con l'apertura di nuove finestre e l'occlusione di due luci originarie con effetto di grande disordine della facciata

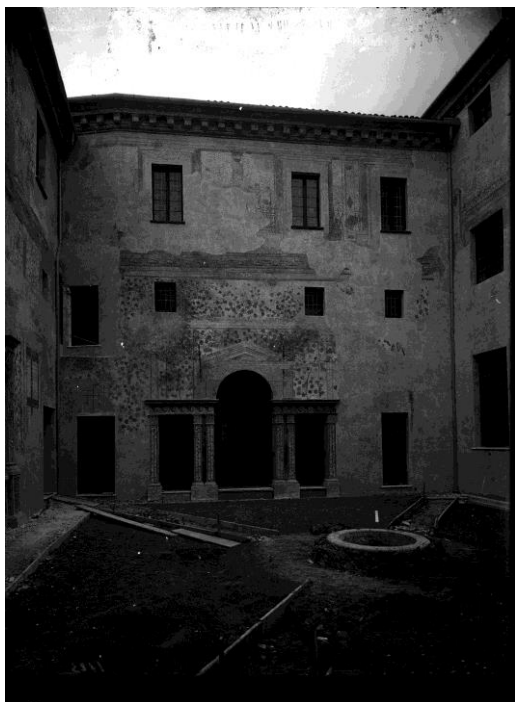
Cottafavi 1932. L'immagine in esame raffigura la parete ovest a fine restauro. E' posta in evidenza la riapertura della loggetta tripartita, con i tre vani divisi da pilastri in pietra chiara. La parete è riccamente decorata a fogliami soprattutto nel registro inferiore mentre si sono mantenute pressoché immutate le aperture delle finestre e delle due porte che affacciano sul giardino di cui risulta ancora incompleta la sistemazione. Si stanno approntando i vialetti perimetrali e diagonali che delimitano le quattro aiuole trapezoidali.

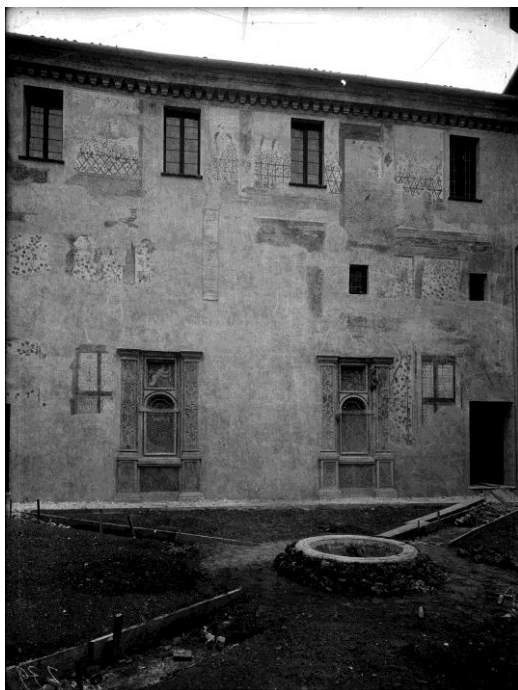
Cottafavi 1932. L'immagine in esame raffigura la parete meridionale dopo il restauro: sono ben visibili le due nicchie contornate da motivi architettonici e le decorazioni a fogliami ripristinate da Raffaldini. Risulta ancora incompleta la sistemazione del giardino

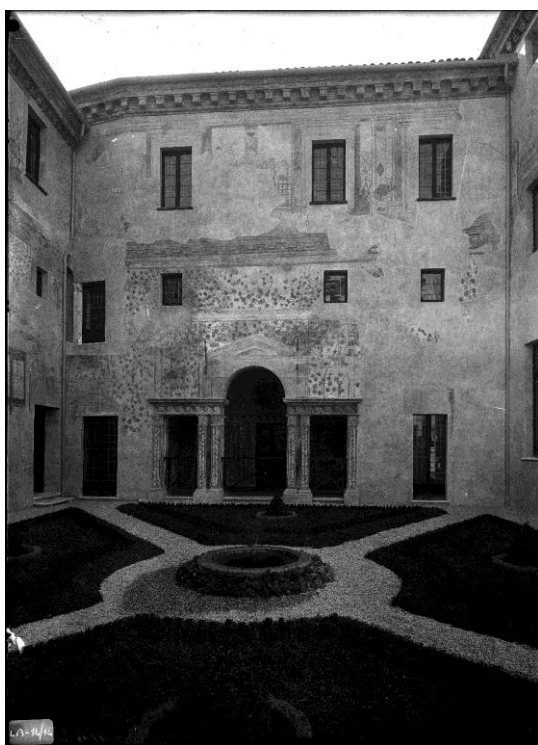
Cottafavi 1932. L'immagine in esame mostra il ripristino della parete di ponente, con la sistemazione delle aperture e il parziale recupero della decorazione a fogliami e graticci.
