Progetto, coordinamento, sicurezza e direzione lavori per intervento di consolidamento strutturale, restauro e ripristino Cortile pensile dei Cani in Corte Nuova e realizzazione scala d'emergenza esterna, Palazzo Ducale, Mantova

Progetto Esecutivo

sezione nord
progetto di restauro

ES | F.13

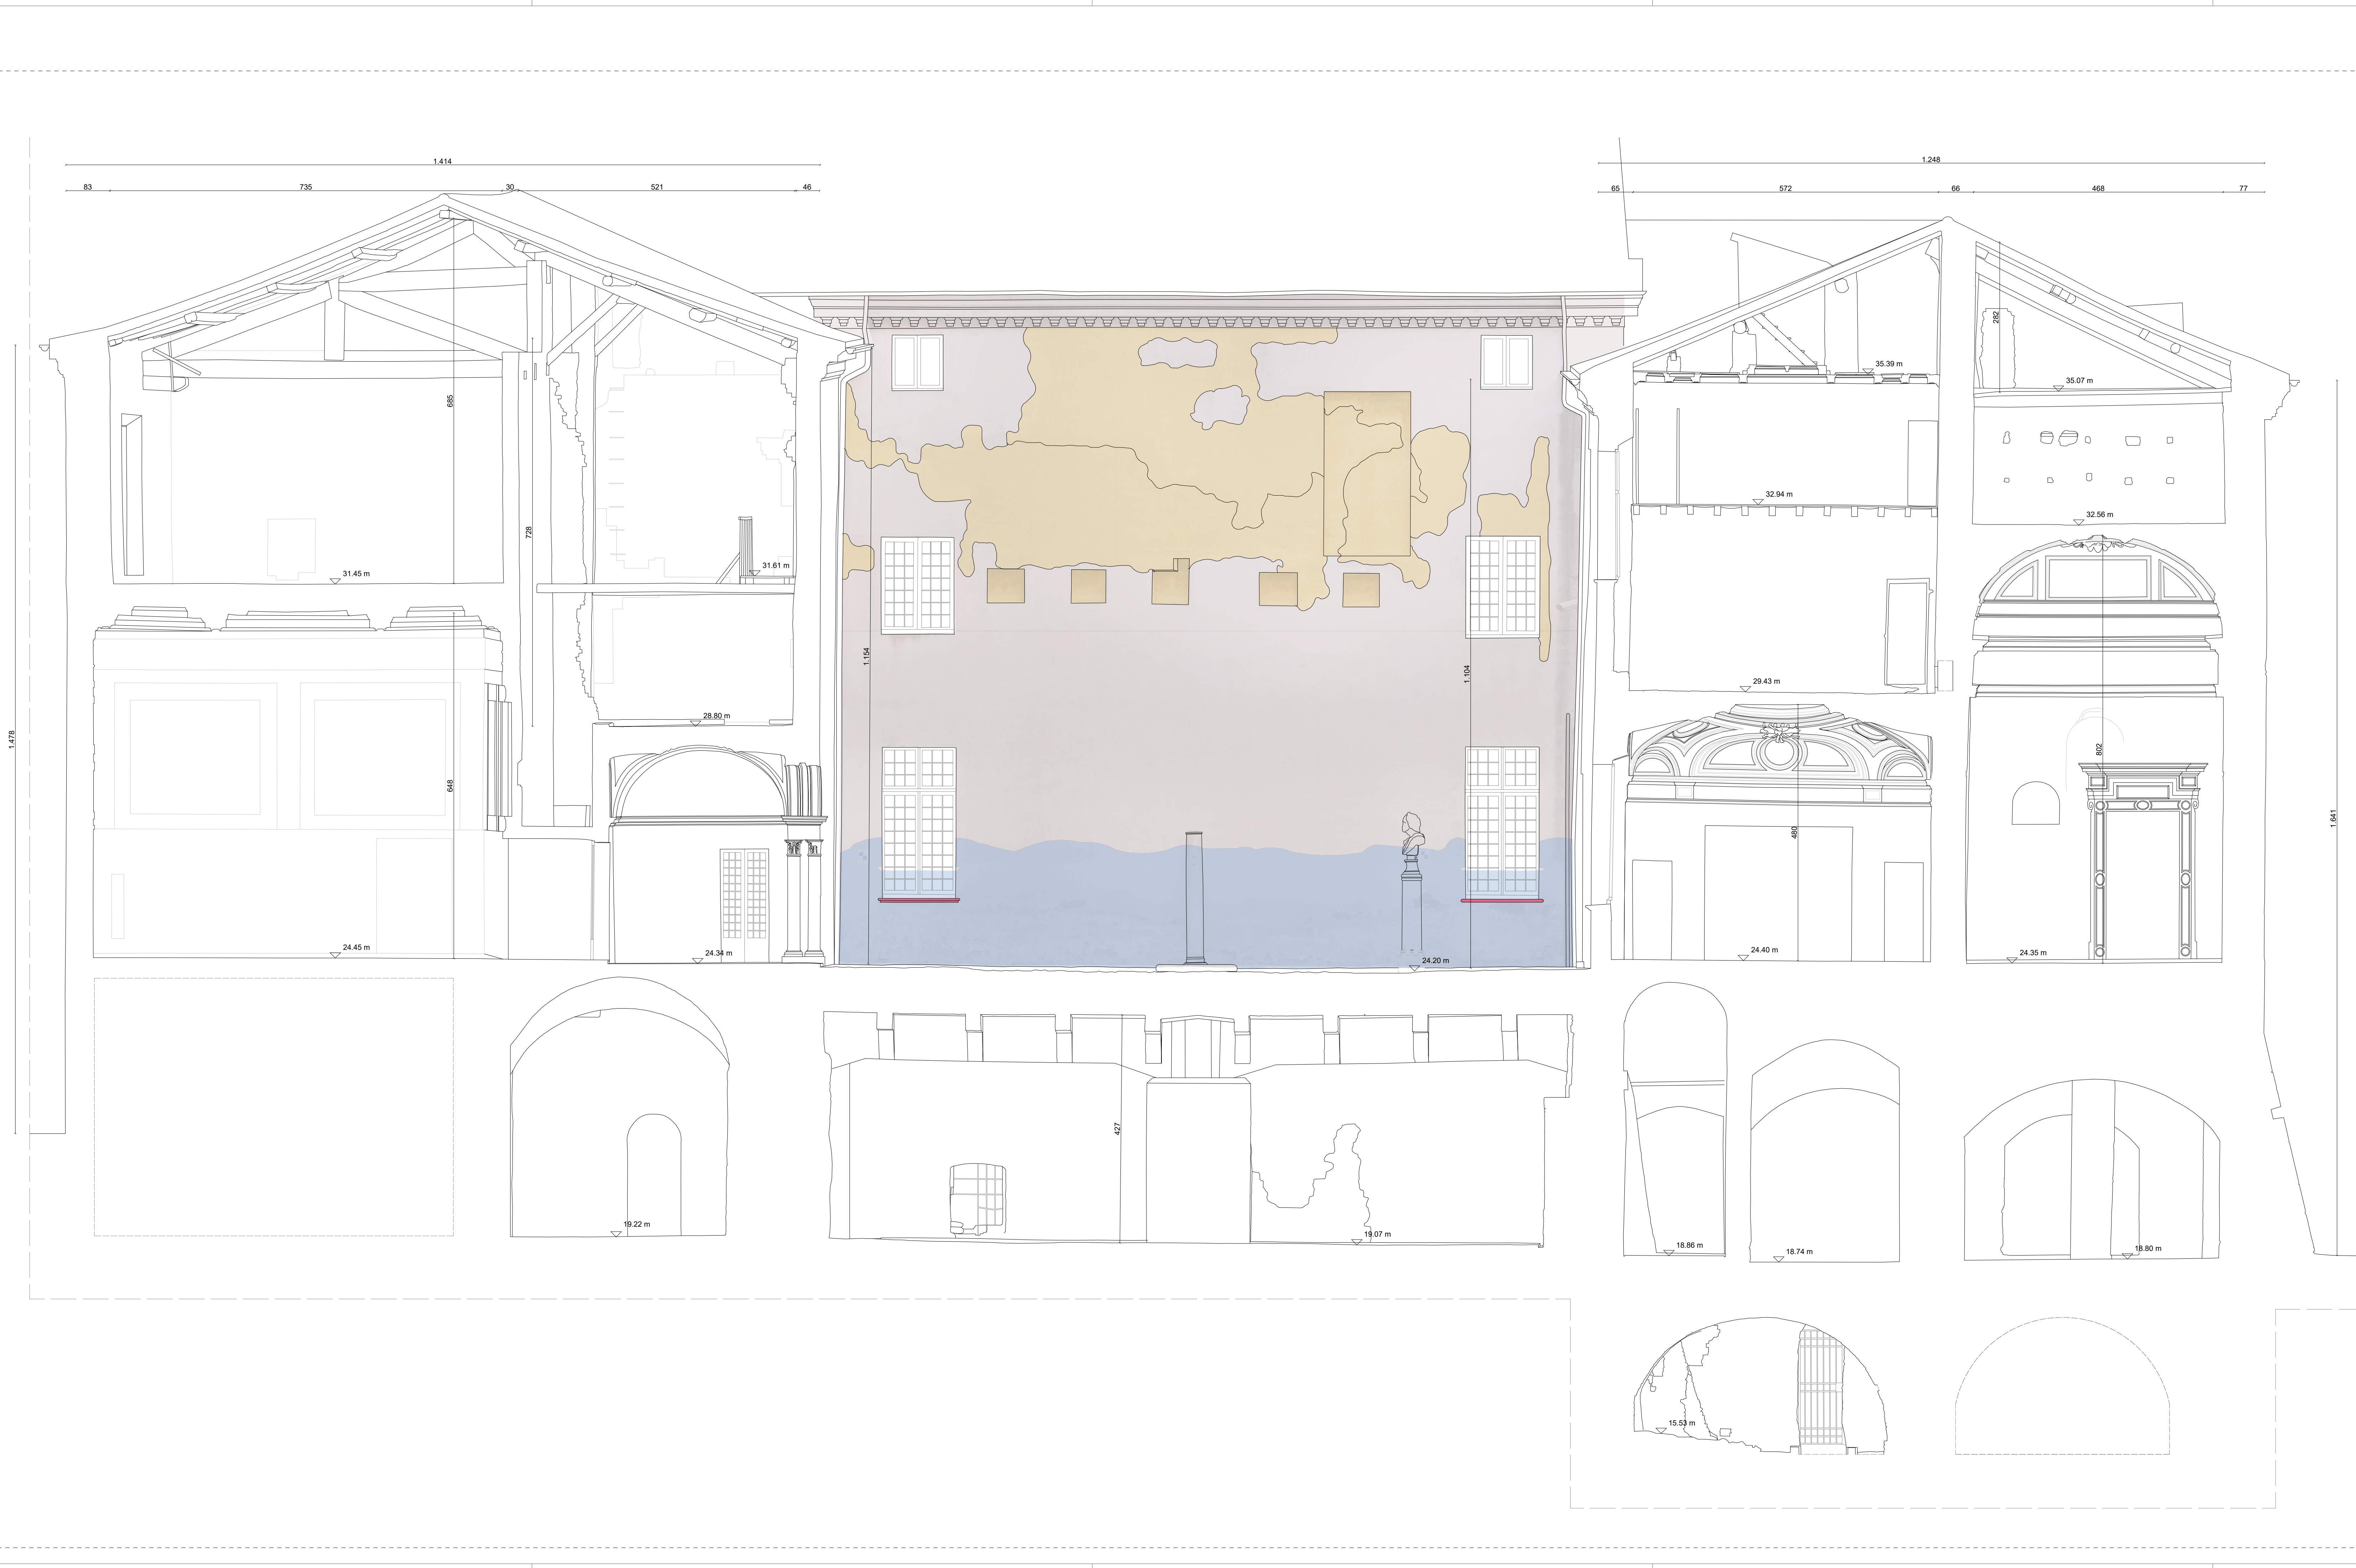
Intonaco storico
dipinto ~ 38.5 mq

- Disinfezione
- Rimozione di depositi superficiali
- Ristabilimento della coesione della pellicola pittorica
- Ristabilimento dell'adesione tra supporto murario ed intonaco di supporto del dipinto
- Rimozione meccanica di stuccature eseguite durante precedenti interventi
- Stuccatura di fessurazioni, fratturazioni e cadute degli strati d'intonaco
- Velatura o reintegrazione ad acquarello di cadute della pellicola pittorica o abrasioni superficiali

Intonaco neutro
tinteggiato ~ 89.8 mq

- Disinfezione
- Rimozione di depositi superficiali
- Rimozione meccanica di stuccature eseguite durante precedenti interventi
- Ristabilimento dell'adesione tra l'intonaco e l'intonachino o tra gli strati d'intonaco
- Stuccatura di fessurazioni, fratturazioni, bordi e cadute degli strati d'intonaco

Opere in pietra
~ 1,2 mq

- Disinfezione
- Rimozione di depositi superficiali coerenti, incrostazioni, concrezioni, fissativi alterati
- Microstuccatura con malta nei casi di esfoliazione, microfessurazione, microfessurazione, scagliatura, pitting
- Protezione superficiale con polissilossano o con altro protettivo idoneo

Malta cementizia
~ 29.7 mq

- Scrostamento
- rinzafo con malta premiscelata a base di leganti idraulici speciali
- intonaco minerale di sottofondo con malta premiscelata a base di calci
- rasatura liscia con rasante a base di calci
- Rasatura di vecchi intonaci civili, compresa la scartavetratura
- Tinteggiatura a calce

Non è stato possibile prevedere eventuali ulteriori interventi di restauro a causa dell'ampia diffusione dell'attacco biologico che ricopre le superfici
