Progetto, coordinamento, sicurezza e direzione lavori per intervento di consolidamento strutturale, restauro e ripristino Cortile pensile dei Cani in Corte Nuova, Palazzo Ducale, Mantova

Progetto Esecutivo

Progetto Esecutivo Cortile dei Cani  
Degrado travi secondarie e interventi di ripristino

n. tavola  
ES | C.09

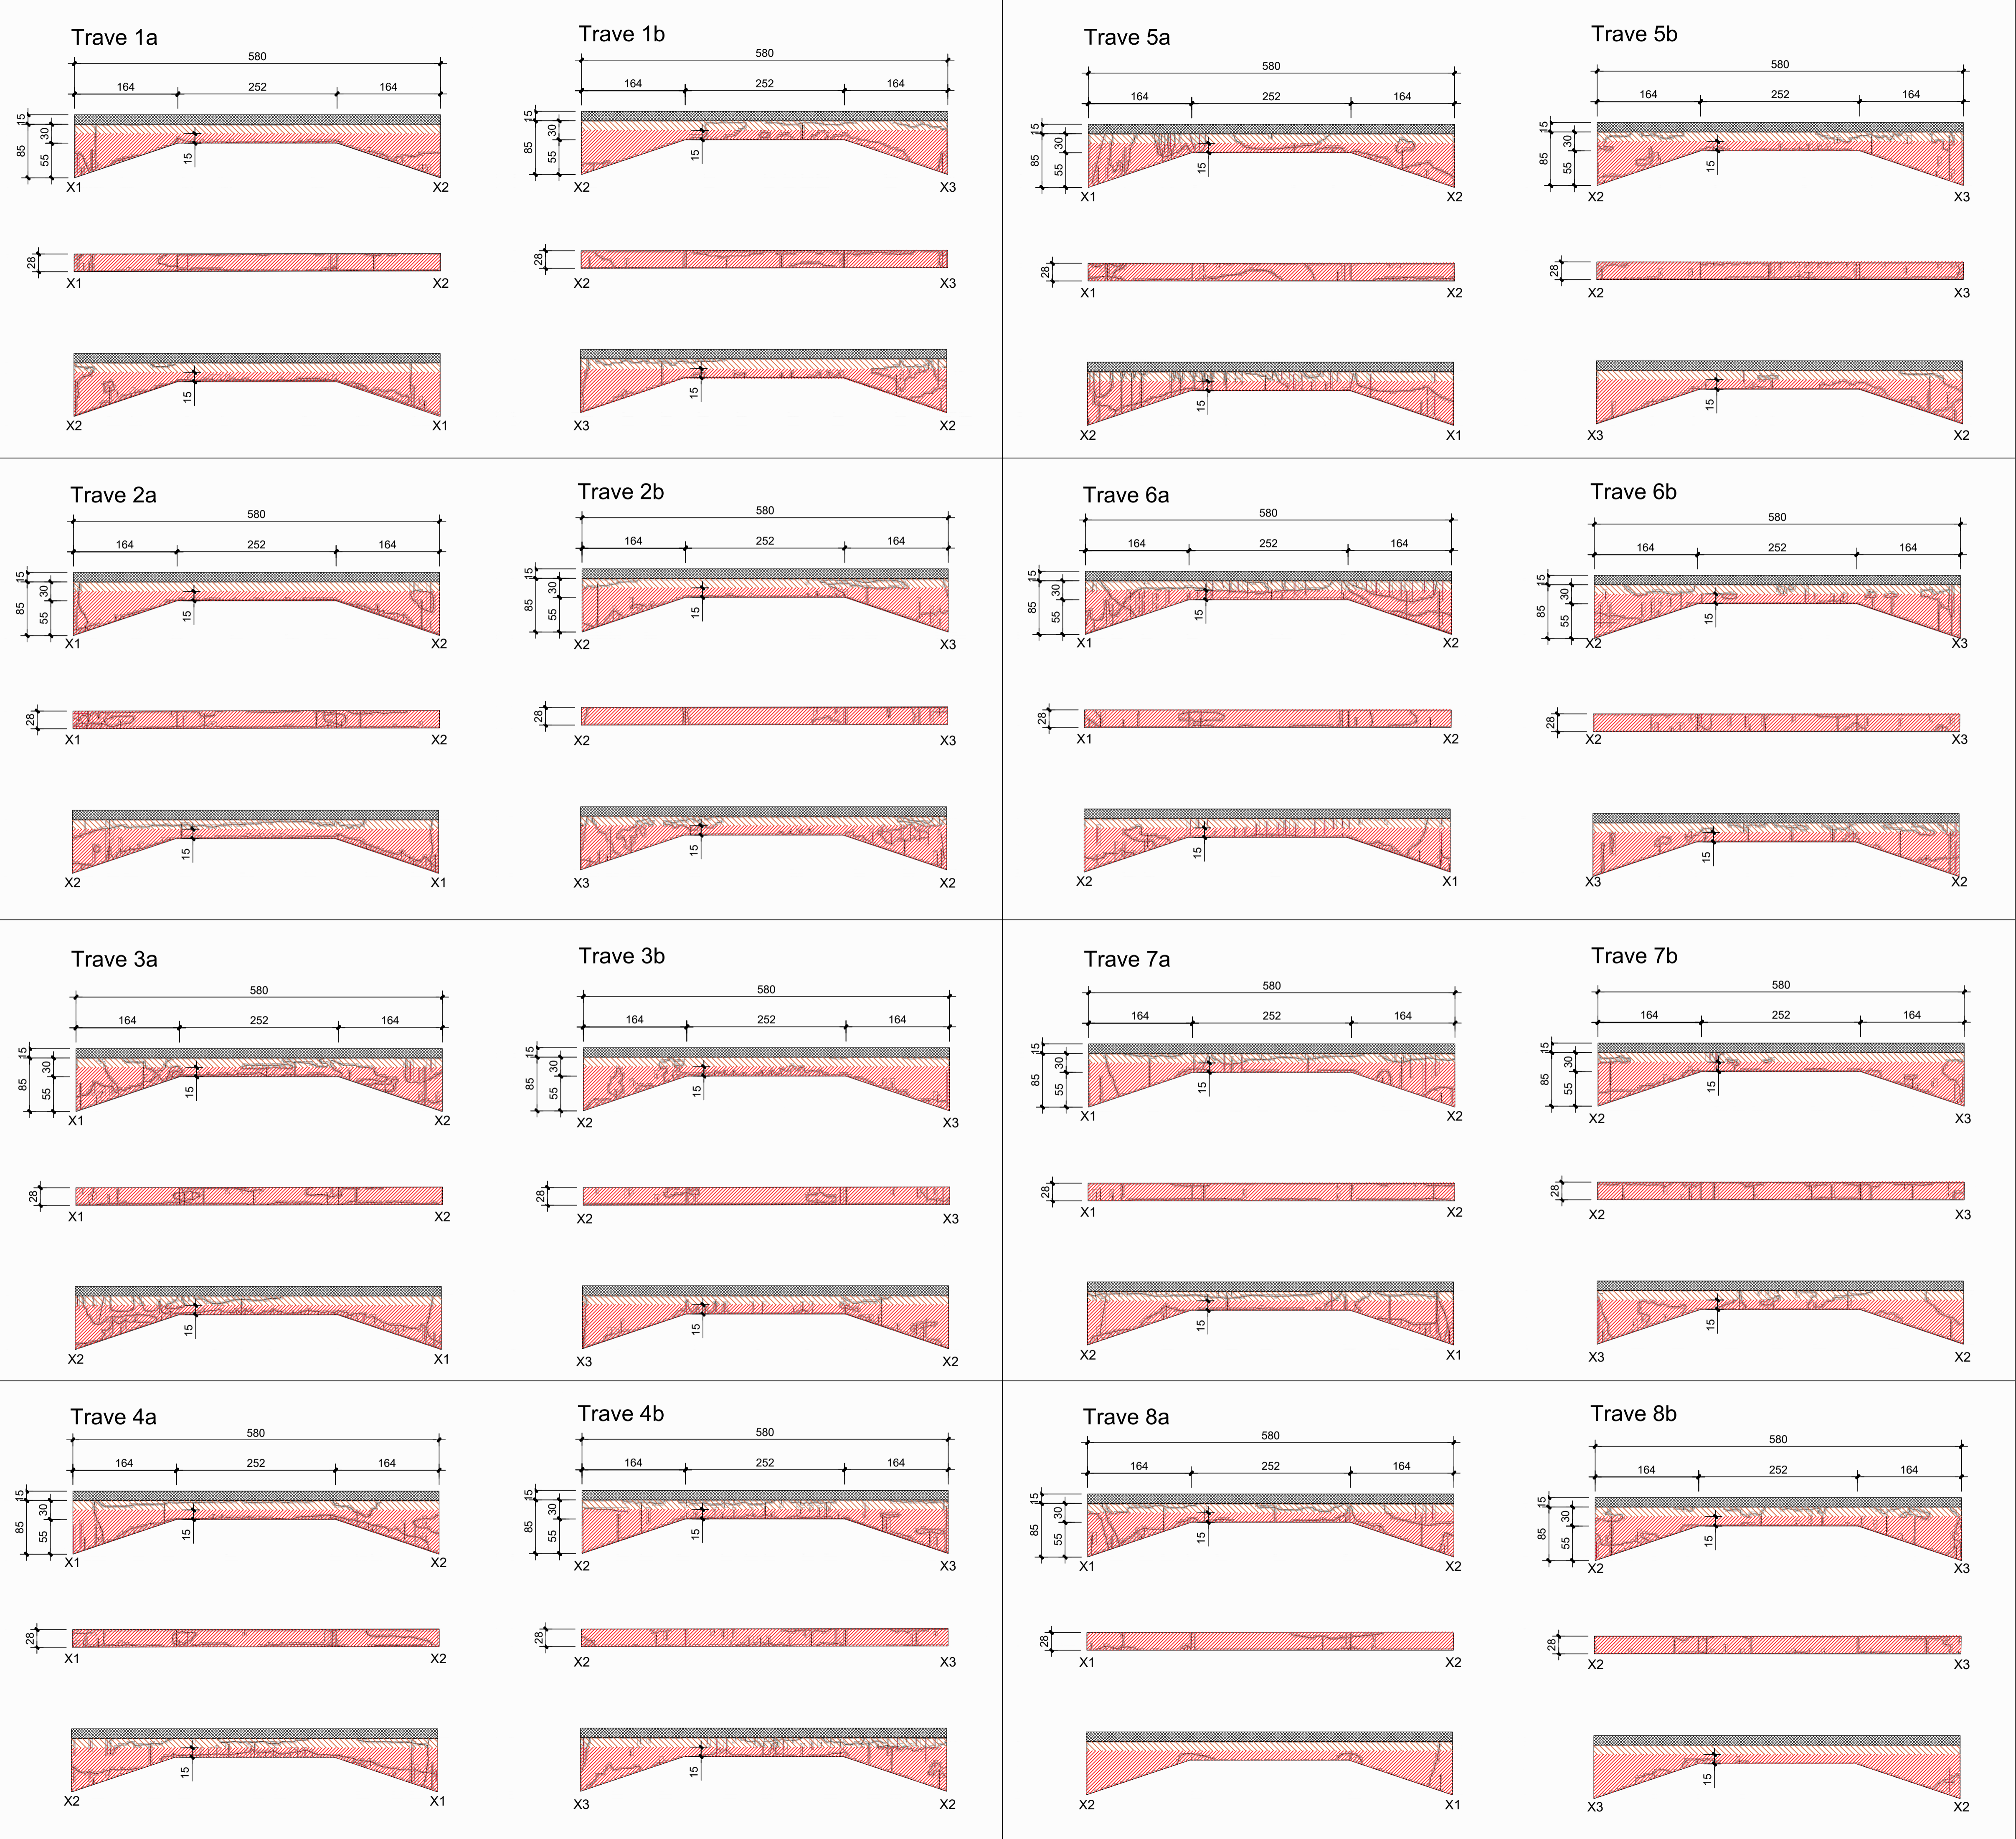
- Calcestruzzo ammalorato da rimuovere in profondità spessore indicativo 40 mm. Protezione anticorrosiva dei ferri di armatura. Ricostruzione del copriferro con malta a ritiro controllato.
- Calcestruzzo ammalorato da rimuovere spessore indicativo 15 mm (percentuale vedi computo). Protezione anticorrosiva dei ferri di armatura. Ricostruzione del copriferro con malta a ritiro controllato.
